UNIVERSIDAD NACIONAL AGRARIA
FACULTAD DE RECURSOS NATURALES Y DEL AMBIENTE

TRABAJO DE DIPLOMA

**EVALUACION DE DAÑOS POST- APROVECHAMIENTO
MEJORADO DEL BOSQUE TROPICAL HUMEDO, EN LA
FINCA SUSUN, COMUNIDAD DE SAN MARTIN, SIUNA,
RAAN, NICARAGUA**

Managua, Nicaragua
Agosto, 2005

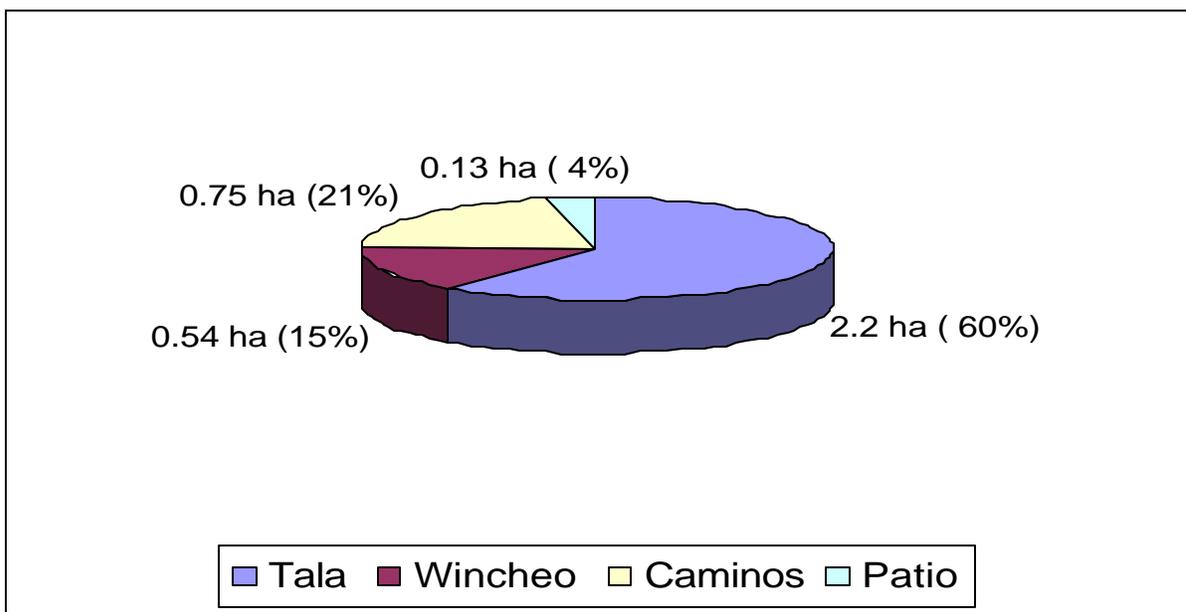
caminos provocaron la mayor cantidad área disturbada. Los resultados obtenidos en el presente estudio demuestran que el aprovechamiento practicado en la finca Susún, resultó a un ser de menor impacto en comparación con los resultados obtenidos en Río san Juan por López, (1996) y Sabogal, (2001), en esa zona el área dañada incluyendo todas las operaciones del aprovechamiento fue 10.85 ha (27.13 %), lo cual es mayor a los obtenidos en el presente estudio.

Figura 7. Área aperturada con sus respectivos porcentajes por tipos de operaciones del aprovechamiento mejorado en la finca Susún, San Martín, Siuna, Nicaragua, 2005.

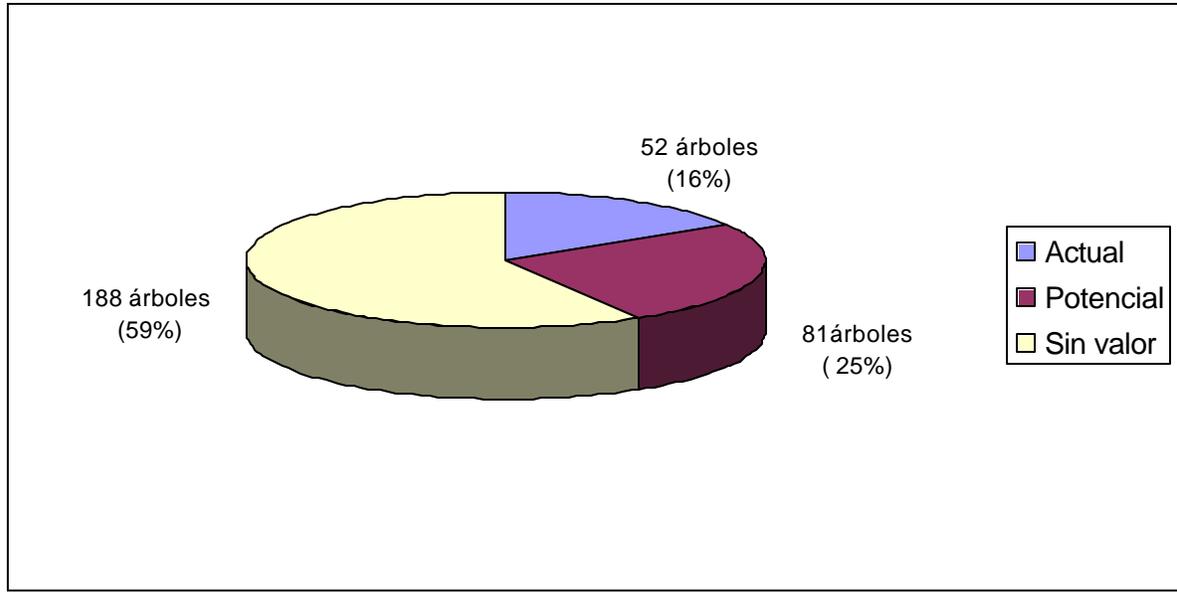
La figura 8, muestra que la vegetación arbórea con valor comercial actual fue menos dañada con 52 árboles (16 %), seguido por las de valor potencial y sin ningún valor comercial con 81 (25 %) y 188 árboles (59 %) respectivamente.

El daño a la vegetación de acuerdo al interés comercial está en relación con la cantidad de especies presentes en el bosque por grupos de interés, en este caso en la zona de estudio existen solo algunas pocas especies de valor comercial actual (anexo 3), por lo que el daño para este grupo fue menor. Además durante el aprovechamiento se procuró en no dañar estas especies, pero sin olvidar la protección de las demás. En el anexo 1 se detallan estos resultados

Figura 8. Número de árboles dañados de acuerdo al interés comercial durante aprovechamiento mejorado, finca Susún, San Martín, Siuna, Nicaragua, 2005.

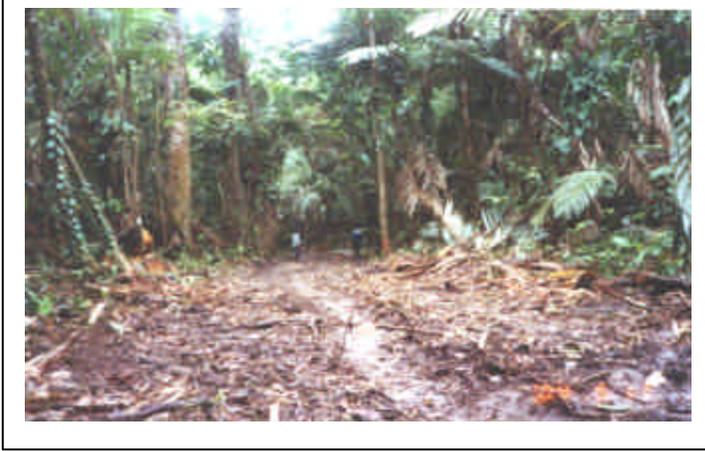
Anexo 3. Foto 1: Estado de uno de los caminos secundarios después del aprovechamiento en área de estudio, finca Susún, San Martín, Siuna, Nicaragua, 2005.

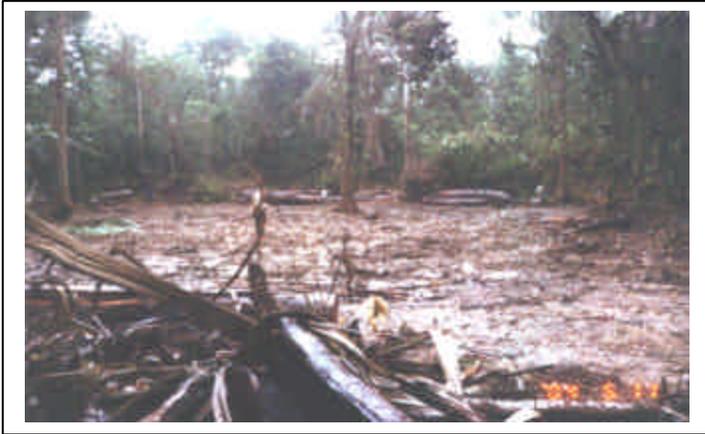
Anexo 4. Foto 2: Estado del patio de acopio después del aprovechamiento en área de estudio, finca Susún, San Martín, Siuna, Nicaragua, 2005.

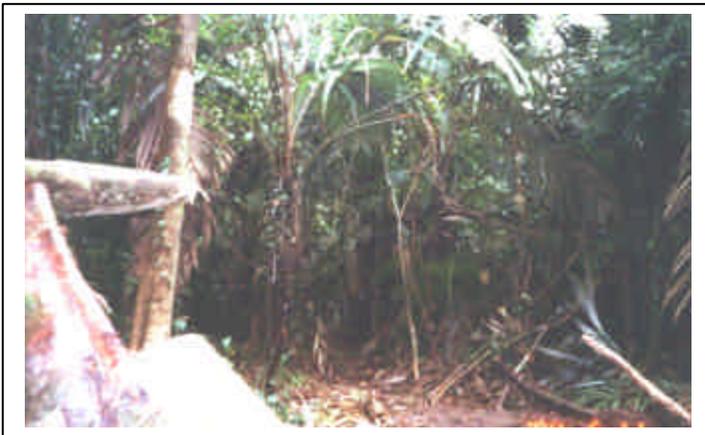
Anexo 5. Foto 3: Estado de la vegetación después de ejecutar el arrastre con wincher, finca Susún, San Martín, Siuna, Nicaragua, 2005.

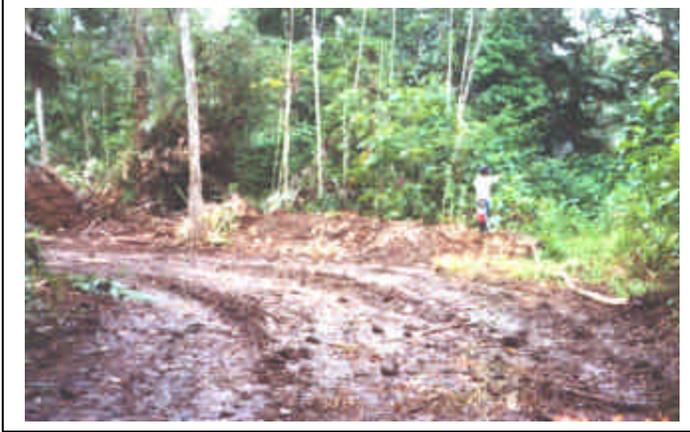
Anexo 6. Foto 4: Estado de la regeneración natural en un camino después de un año de finalizadas las operaciones de aprovechamiento en un área circunvecina al área de estudio, finca Susún, San Martín, Siuna, Nicaragua, 2005.

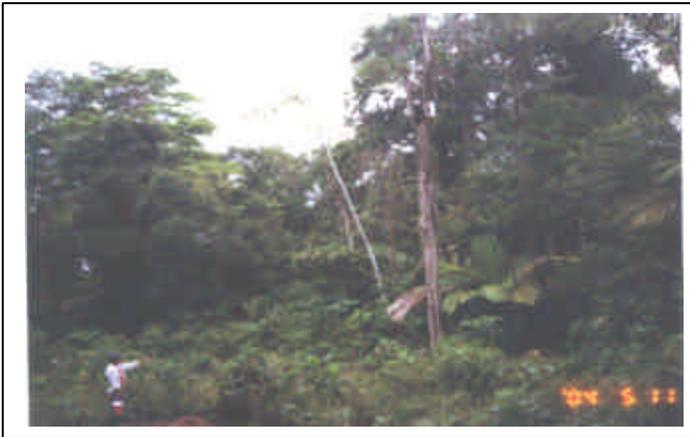
Anexo 7. Foto 5: Estado de la regeneración natural en un patio de acopio después de un año de finalizadas las operaciones de aprovechamiento en un área circunvecina al área de estudio, finca Susún, San Martín, Siuna, Nicaragua, 2005.

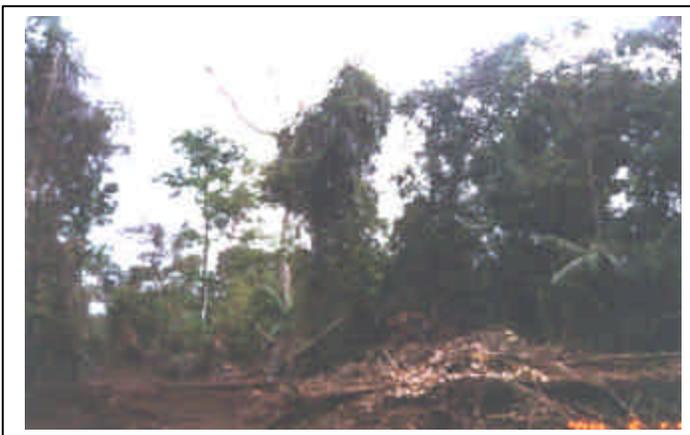
Anexo 8. Foto 6: Sierre de uno de los camino con un montículo de tierra después de finalizadas las operaciones del aprovechamiento en el área de estudio, (inferior izquierdo), finca Susún, San Martín, Siuna, Nicaragua, 2005.
