**UNIVERSIDAD NACIONAL AGRARIA
FACULTAD DE RECURSOS NATURALES Y
DEL AMBIENTE**

Trabajo de Graduación

**Valoración del estado de los recursos
hídricos y edáficos en seis fincas
cafetaleras del Municipio San Juan del
Río Coco, Madriz, Nicaragua**

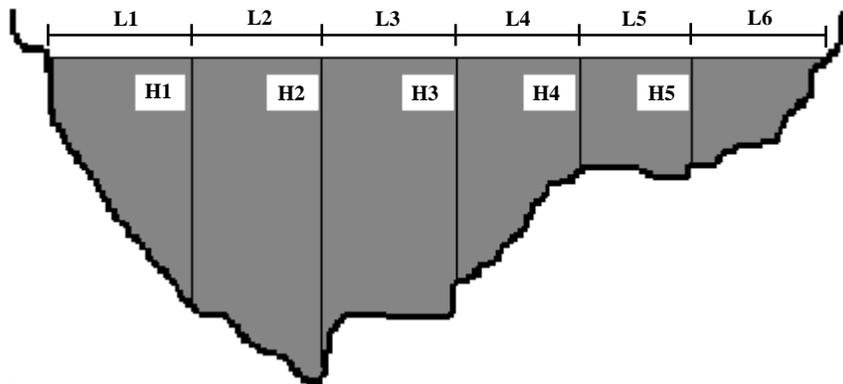
Se seleccionó un sitio adecuado, de tramo recto, de sección uniforme, la sección debía ser perpendicular al eje del cauce. El canal se dividió en secciones parciales, dependiendo del ancho del cauce, donde se midió la altura del nivel del agua (Figura 2).

Figura 2. Secciones parciales para el cálculo del área transversal del cauce del río.

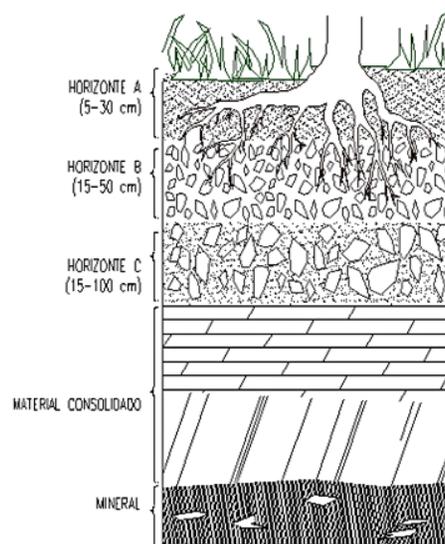
Se realizaron observaciones en zanjas o calicatas para identificar las características físicas y químicas de los suelos en las microcuencas.

Figura 3. Perfil del suelo.

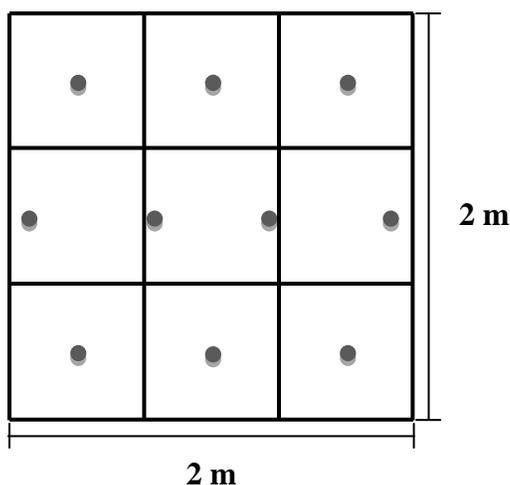
Figura 4. Distribución de los clavos en cada uno de los sets.

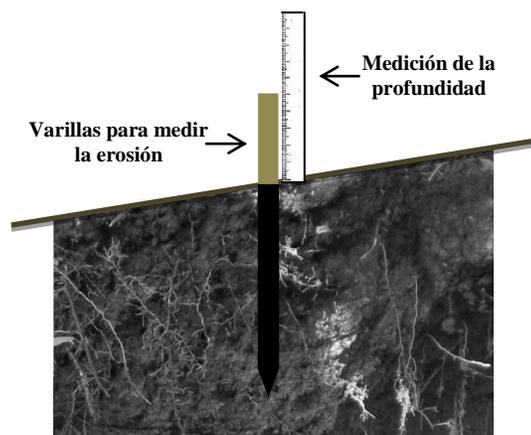
Figura 5. Lecturas de los clavos para medir las pérdidas de suelo en milímetros.

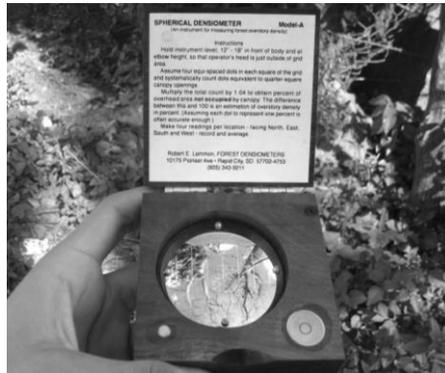
El densiómetro utilizado tenía 24 cuadros, y cada cuadro 4 puntos, que corresponde a un total de 96 puntos. Así la suma de los puntos sin cobertura menos 100 multiplicado por 1.04, da el porcentaje de cobertura. Luego se promediaron las 4 mediciones (N, S, E y O) del punto. Este método fue empleado en cada uno de los set de las seis fincas cafetaleras estudiadas.

Figura 6. Orientación del densiómetro para evaluación de sombra.

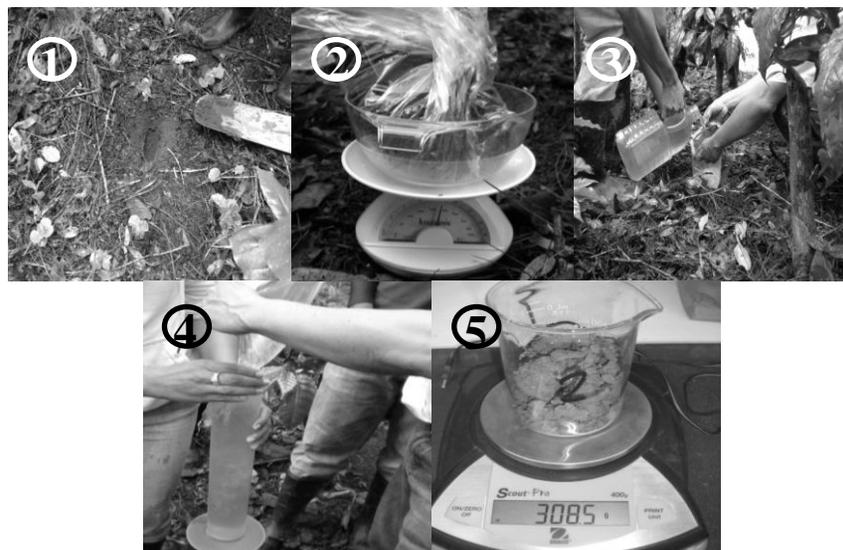
$$\text{Dap} = \frac{\text{Peso del suelo secado en el horno (g)}}{\text{Volumen del suelo (cm}^3\text{)}}$$

Figura 7. Determinación de la densidad aparente utilizando métodos de campo.

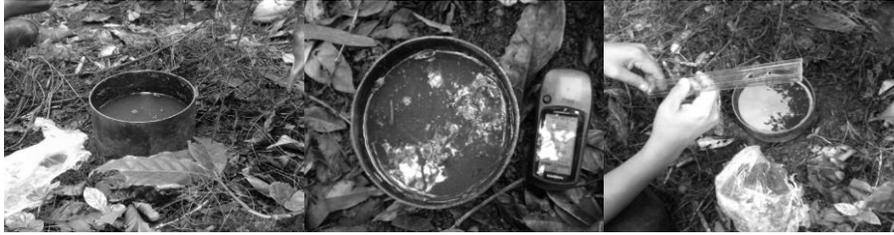
Los materiales utilizados en la medida de infiltración fueron: un anillo de 6 pulgadas de diámetro, envoltura plástica, probeta graduada de 500 ml y un cronómetro. Los pasos que se siguieron para realizar la prueba de infiltración del suelo fueron los siguientes:

Paso 4. Remover plástico y registrar el tiempo: se sacó la cobertura de plástico tirando con cuidado hacia fuera, dejando el agua dentro del anillo y anotando de inmediato el tiempo. Algunas de las imágenes al momento de realizar las respectivas pruebas de infiltración se muestran en la figura 8.

Figura 8. Ejecución de las pruebas de infiltración.

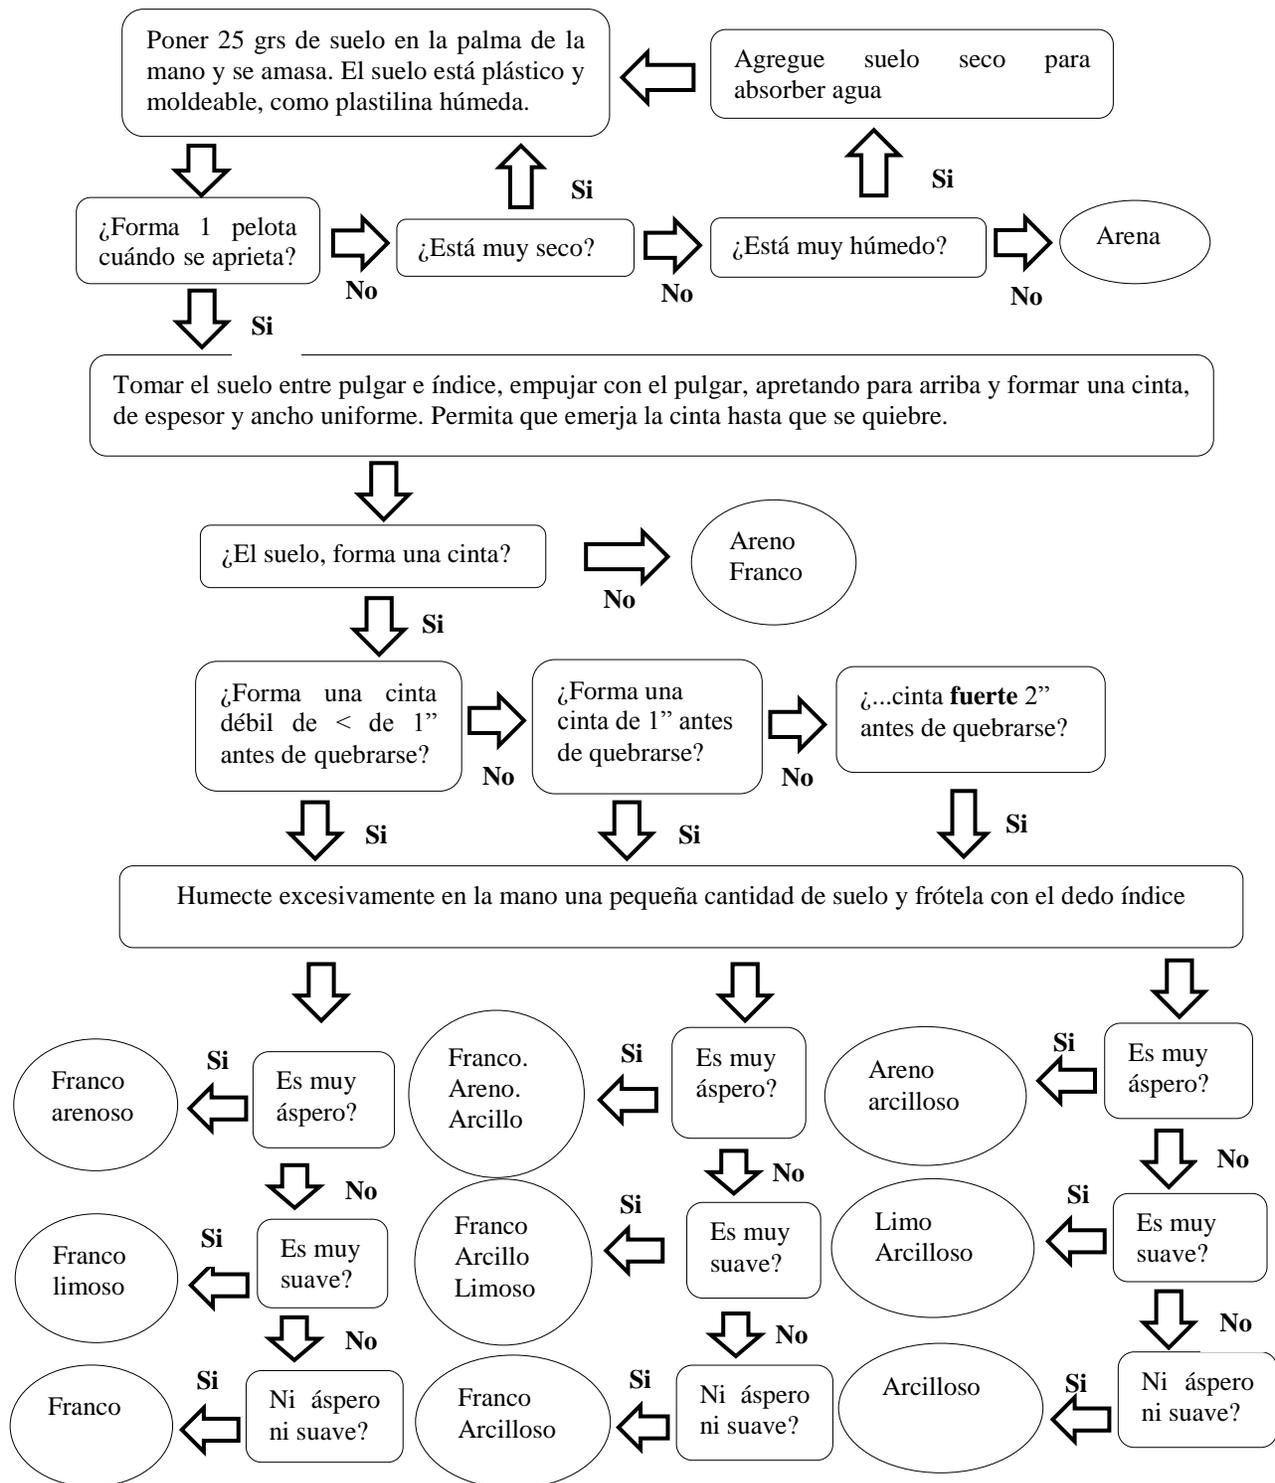
En campo se determinó la textura del suelo por el método del tacto para la descripción de los perfiles en cada uno de los sitios muestreados en ambas microcuencas y se procedió según el esquema metodológico que se presenta en la figura 9.

Figura 9. Procedimiento para determinar textura al tacto.

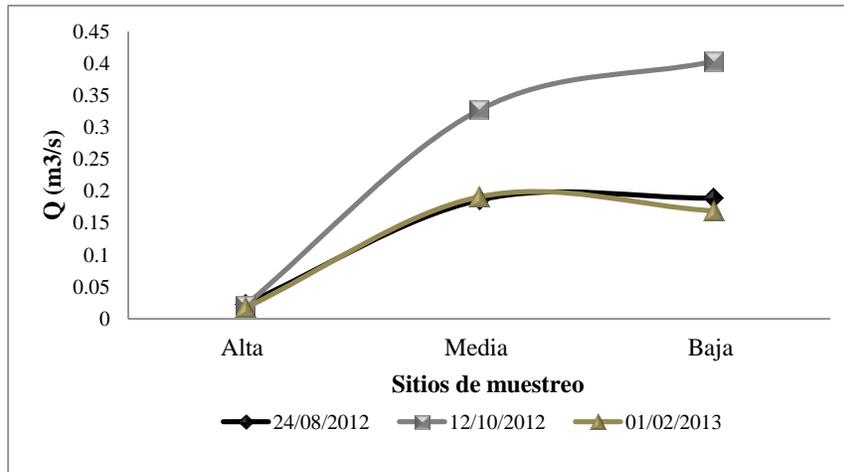
Según las figuras 10 y 11, el caudal circulante mantiene una tendencia de aumento a la salida del área de drenaje (parte baja), en las dos microcuencas. En los tres momentos de medición los caudales resultaron ser mayores en la microcuenca del Río San Juan, probablemente debido a que esta tiene más afluentes que drenan sus aguas en el cauce de este río. Además, en su parte media se vierten las aguas residuales de la población que habita en la cabecera municipal.

Figura 10. Caudal circulante en los sitios de muestreo de agua en la microcuenca del Río San Juan.

A pesar que el caudal disminuye, estos ríos no se secan debido a la cobertura vegetal que sirve de interceptación del agua de lluvia y permite la infiltración de agua en el suelo y con ello la recarga del acuífero, manteniendo un caudal circulante en época de estiaje. Los ríos sufren variaciones en su caudal, ya que aumenta en las estaciones lluviosas y disminuye en las secas.

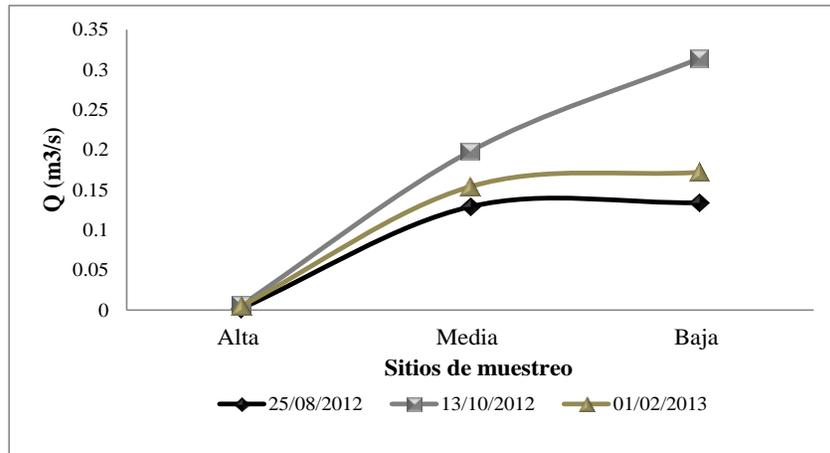
En la figura 11 se evidencia el aumento de caudal en la época húmeda (mes de Octubre) y a la vez la disminución del mismo en los meses de febrero y agosto, en la microcuenca del Río El Bálsamo. Se debe destacar que en el mes de febrero ocurrieron precipitaciones que aumentaron el caudal en el río.

Figura 11. Caudal circulante en los sitios de muestreo de agua en la microcuenca del Río El Bálsamo.

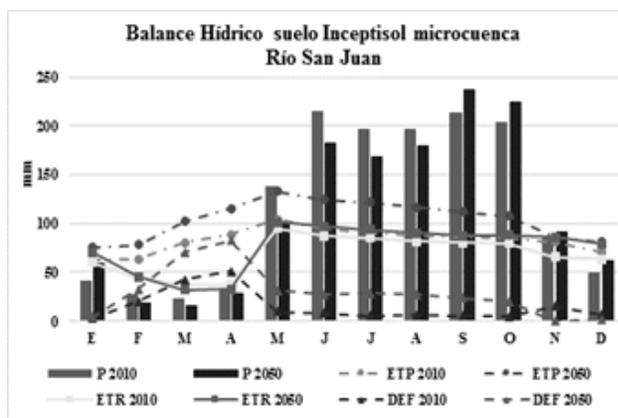
Los mayores déficits de agua en el suelo se dan en los meses de enero a abril que corresponde a la época en que la cobertura vegetal hace uso de las reservas de agua acumulada en el suelo. En el mes de mayo debido a que inicia la época húmeda el déficit es menor.

Figura 12. Balance hídrico del orden de suelo Inceptisol en la microcuenca del Río San Juan.

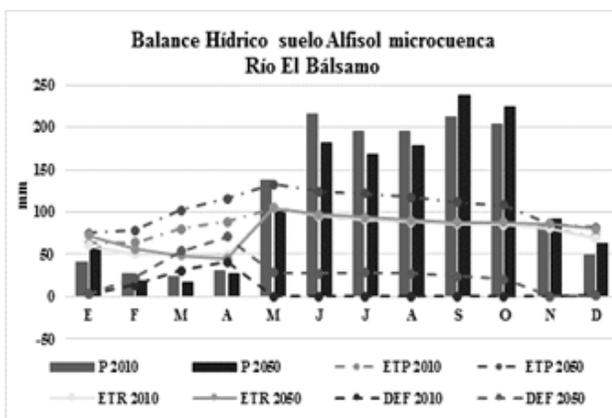
Figura 13. Balance hídrico del orden de suelo Alfisol en la microcuenca del Río El Bálamo.

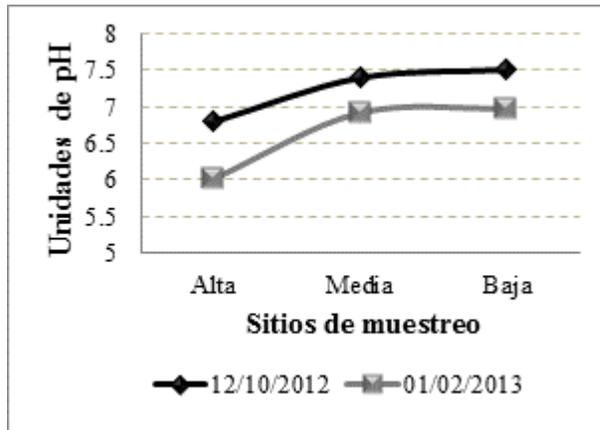
Figura 14. Valores de pH del agua obtenidos en la microcuenca del Río San Juan.

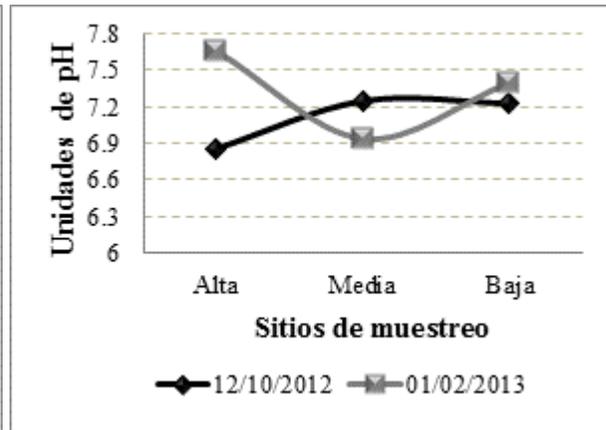
En la microcuenca del Río El Bálsamo en el primer muestreo sus valores de pH fueron de 6.83 a 7.25 y en el segundo muestreo se obtuvieron valores de 6.94 a 7.66 (figura 15).

Figura 15. Valores de pH del agua obtenidos en la microcuenca del Río El Bálsamo

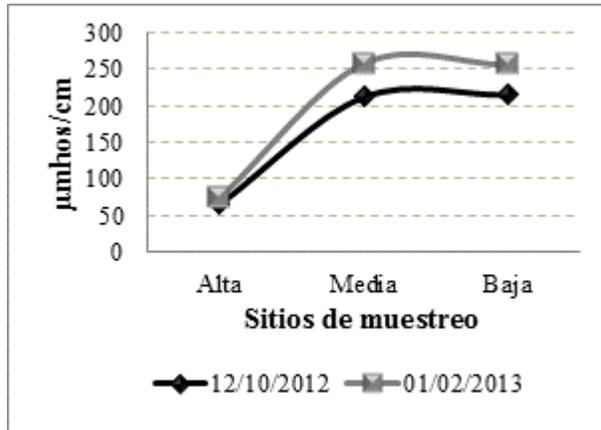
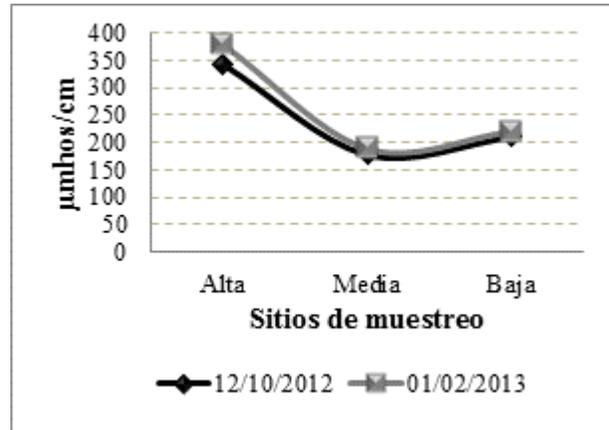
Los resultados obtenidos en ambas microcuencas indican que el agua no contiene muchas sales que sobrepasen lo recomendado por las Normas CAPRE (1994) (figuras 16 y 17).

Figura 16. Valores de Conductividad Eléctrica del agua obtenidos en la microcuenca del Río San Juan.

Figura 17. Valores de conductividad Eléctrica del agua obtenidos en la microcuenca del Río El Bálsamo.

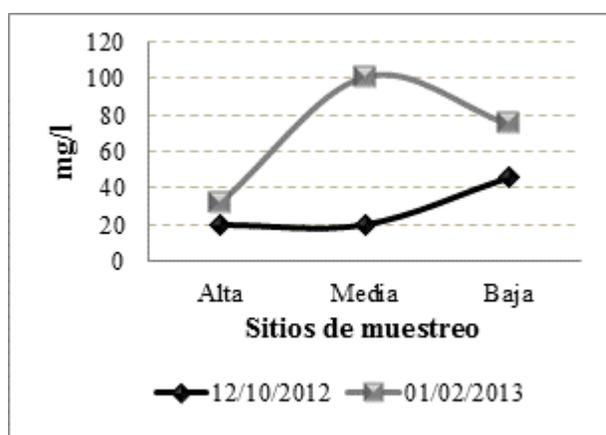
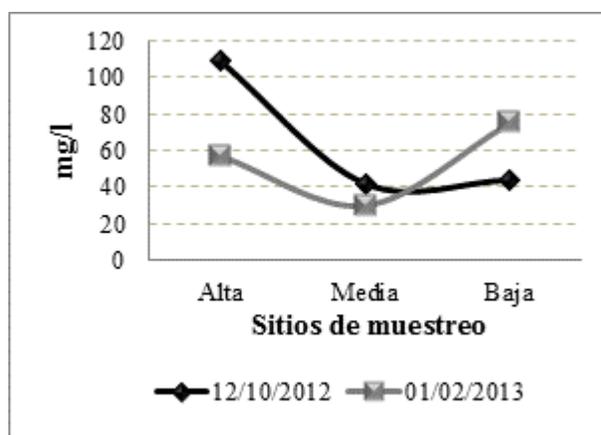
Según los niveles de calcio encontrados en la microcuenca del Río San Juan las concentraciones aumentan en el segundo muestreo sin embargo estos valores se encuentran por debajo de lo que las Normas CAPRE (1994) recomienda, en cambio en la microcuenca del Río El Bálsamo los valores de este ión sobrepasan los 9 mg/l^{-1} en la parte alta durante el primer muestreo, esto se deba posiblemente por el contenido de calcio presente en el suelo y que es arrastrado por escorrentía (figura 18 y 19).

Figura 18. Contenidos de calcio en el agua durante los muestreos realizados en la microcuenca del Río San Juan.

Figura 19. Contenidos de calcio en el agua durante los muestreos realizados en la microcuenca del Río El Bálsamo.

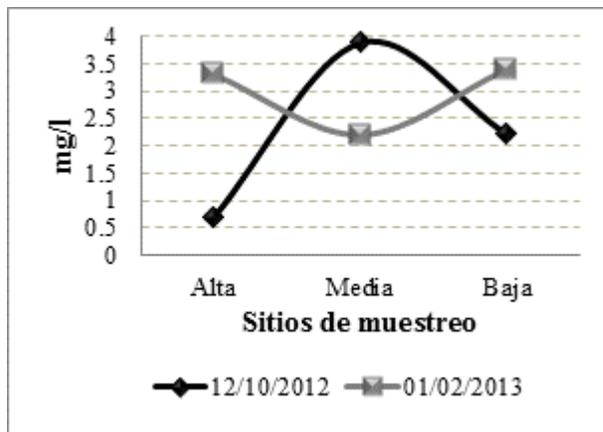
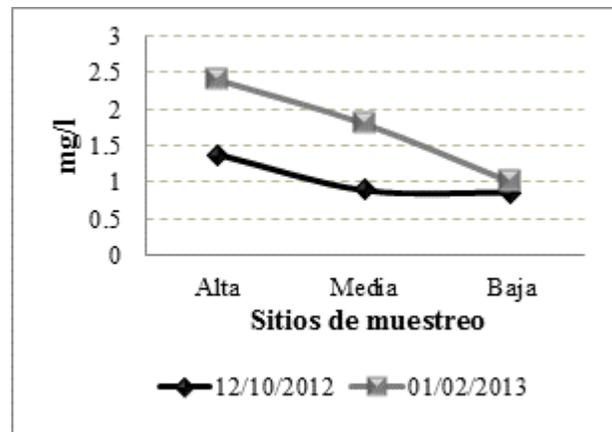
En general estas pueden situarse en la Categoría 1-B de las mismas normas, por los que son de buena calidad, además de tener capacidad de autodepuración; y que a la vez pueden ser acondicionadas por medio de tratamientos convencionales.

Figura 20. Valores de la DBO_5 obtenidos en los muestreos de Octubre del 2012 y Febrero del 2013 en la microcuenca del Río San Juan.

Figura 21. Valores de la DBO_5 obtenidos en los muestreos de Octubre del 2012 y Febrero del 2013 en la microcuenca del Río El Bálsamo.

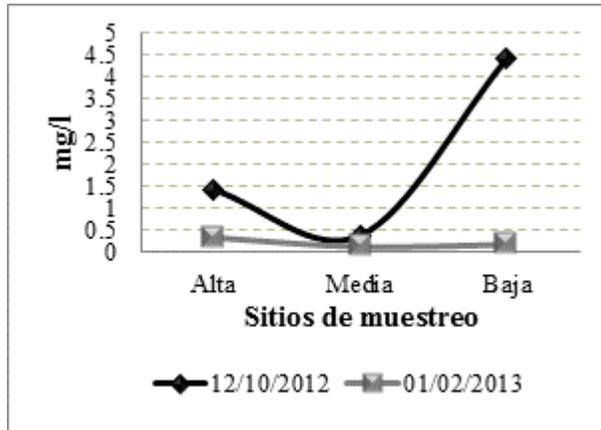
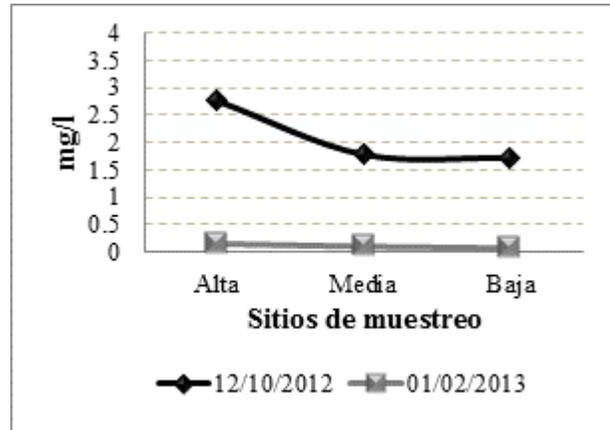
Por los valores obtenidos durante el primer muestreo se observa que en ambas microcuencas los contaminantes presentes en el cuerpo de agua son de naturaleza biodegradable; es decir son fácilmente depurables de forma biológica.

Figura 22. Relación DBO₅/DQO en los sitios de muestreo en la microcuenca del Río San Juan.

Figura 23. Relación DBO₅/DQO en los sitios de muestreo en la microcuenca del Río El Balsamo.

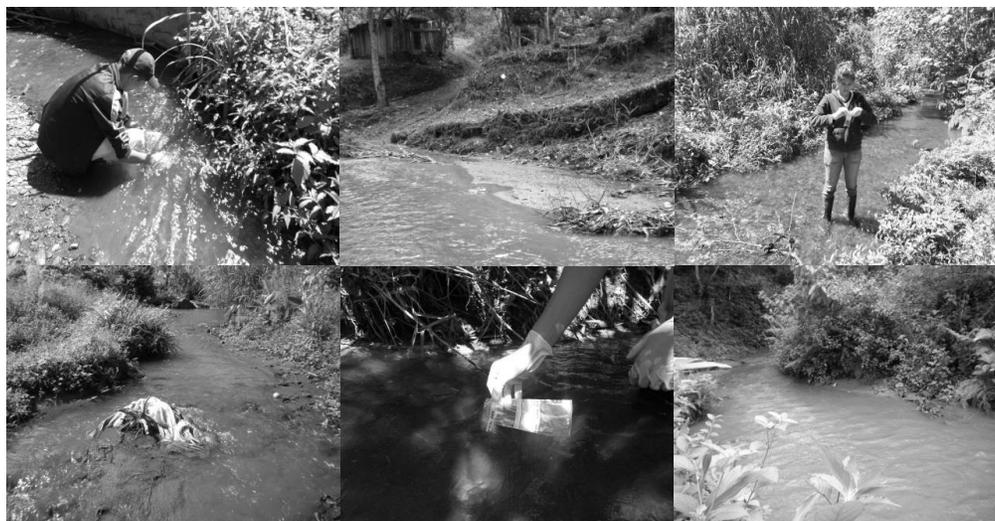
Figura 24. Toma de muestras de agua para análisis bacteriológico.

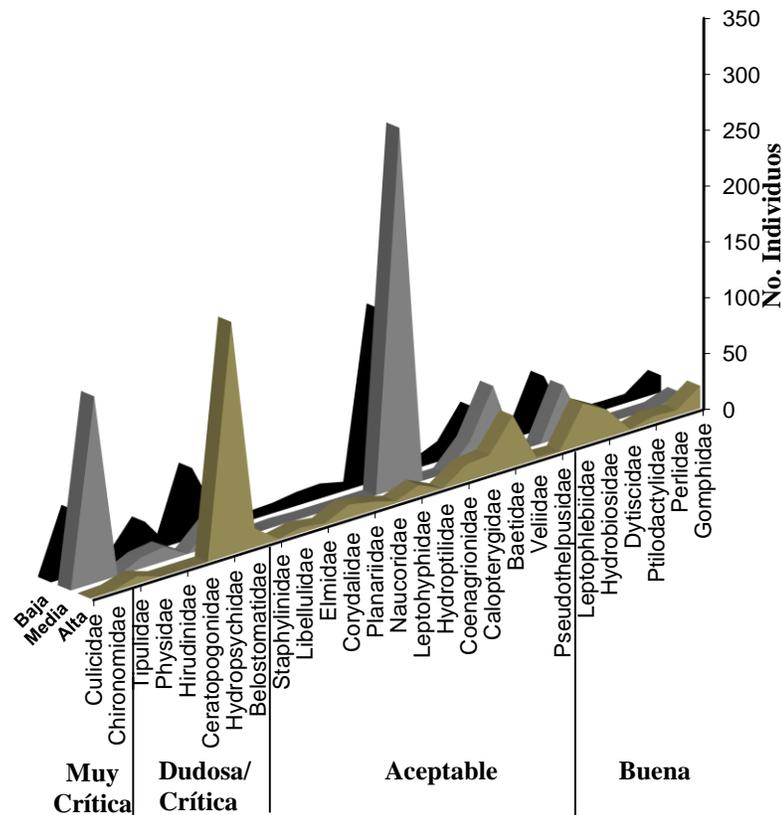
El uso de macro-invertebrados como indicadores de calidad del agua en este estudio simplificó en gran medida las actividades de campo, ya que su aplicación solo requirió de la identificación y cuantificación de estos organismos basándonos en el índice BMWP/Col. En dichos muestreos se colectaron en total 1584 individuos representados por 14 órdenes y 29 familias. El listado general de las familias registradas en el área de estudio durante los muestreos, así como la cantidad total de macro-invertebrados, es presentado en la figura 25.

Figura 25. Familias de macro-invertebrados identificadas en la microcuenca del Río San Juan durante los tres muestreos y su relación con la calidad del agua.

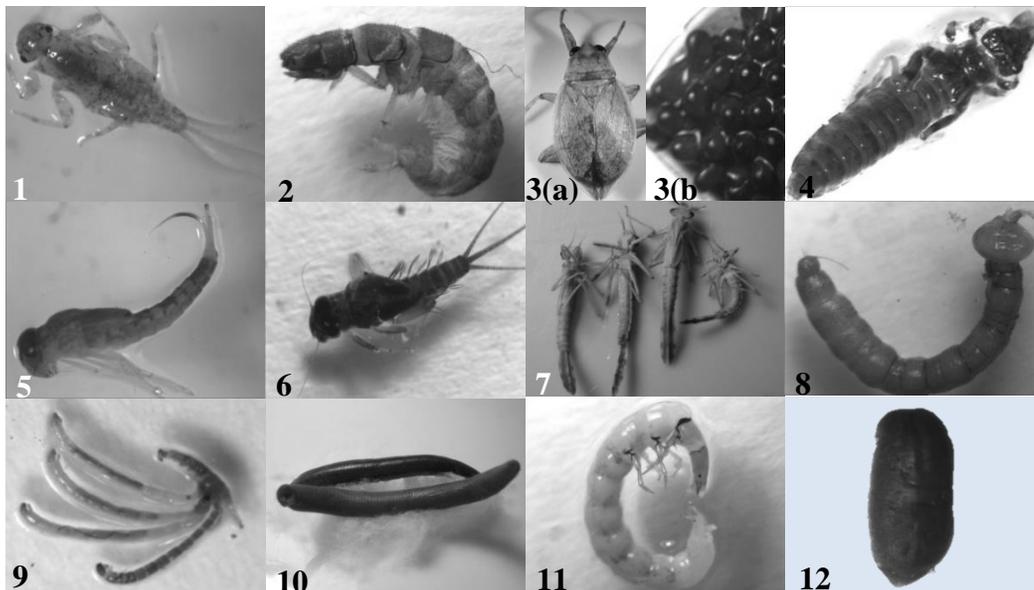
Se presenta el estado larvar de un Calopterygidae (7) y Tipulidae (8), se aprecian algunas larvas del orden Diptera de la familia Chironimidae (9), ventosas anterior y posterior de una sanguijuela de la familia Hirudinidae (10), vista lateral de Hydrobiosidae (11) y por último un Tricladido de la familia Planariidae (12).

Figura 26. Macro-invertebrados bentónicos identificados en la microcuenca del Río San Juan durante los tres muestreos.

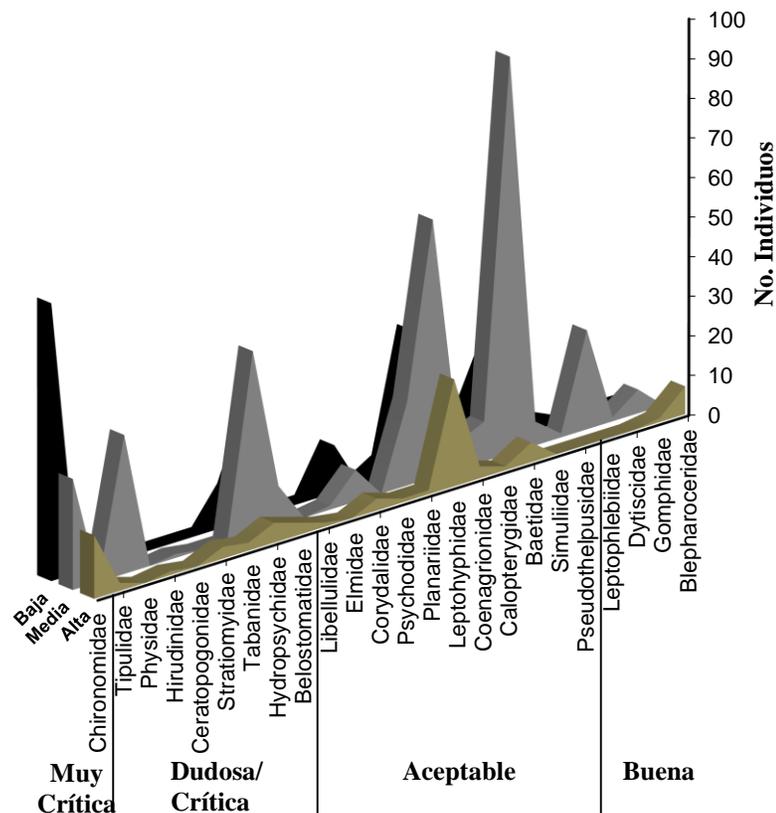
Se colectaron e identificaron un total de 645 ejemplares representados por 24 familias. El número de familias y el total de individuos colectados en esta microcuenca se detalla en la figura 27.

Figura 27. Familias de macro-invertebrados identificadas en la microcuenca del Río El Bálsamo durante los tres muestreos y su relación con la calidad del agua.

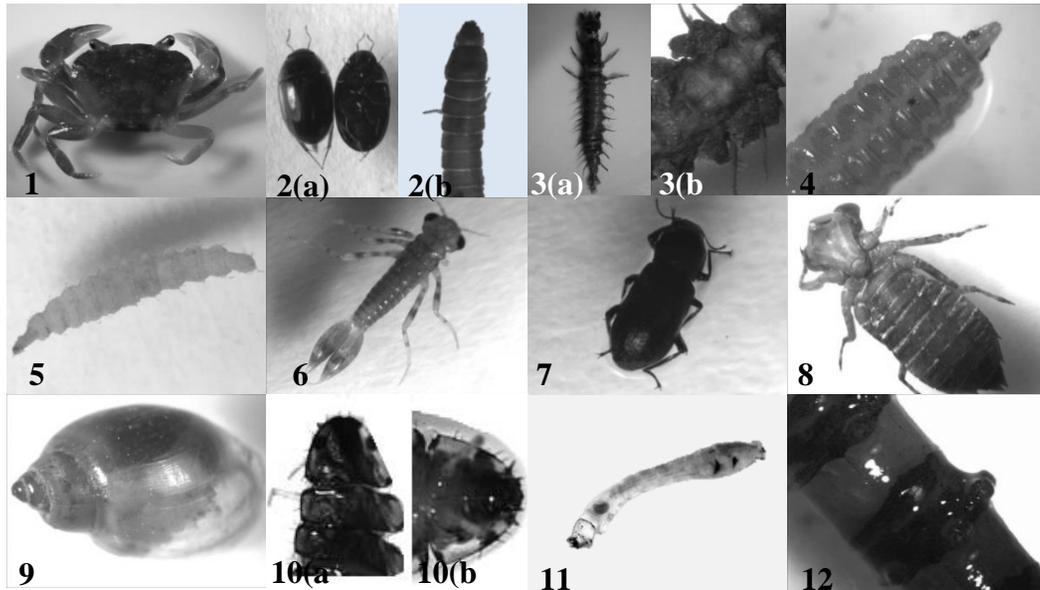
Se muestra la vista dorsal de un Coleoptero adulto de la familia Elmidae (7), vista ventral de una larva de Libellulidae del orden Odonata (8), vista dorsal de un Physidae del orden Basommatophora (9); segmentos abdominales dorsales de un Blepharoceridae con discos de adhesión y branquias traqueales situados ventralmente (10a) cabeza, tórax, y primer segmento abdominal fusionados (10b); vista lateral de una larva Diptera de la familia Simuliidae (11), y propatas de un Tabanidae observadas en uno de los segmentos abdominales (12).

Figura 28. Macro-invertebrados bentónicos identificados en la microcuenca del Río El Bálsamo durante los tres muestreos.

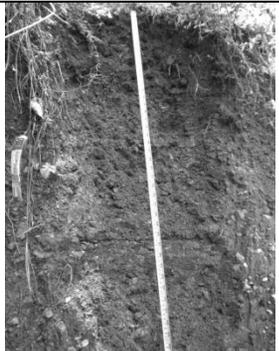
Cuadro 14. Características del subgrupo Lithic Hapludepts

Son suelos de regiones húmedas y subhúmedas, con un desarrollo incipiente (pero mayor que los Entisoles), generalmente con horizonte superficial ócrico o úmbrico y un sub horizonte cámbico (Bw). El perfil típico muestra una secuencia de horizontes A – Bw – C (cuadro 14).

Horizonte	Características
A 0 a 29 cm	A 0 a 29 cm	Color café oscuro, 7.5 YR 3/4 en húmedo, textura arcillosa, estructura granular, consistencia friable; abundantes poros y raíces finas; límite plano y neto.
Bw ₁ 29 a 65 cm	Bw ₁ 29 a 65 cm	Color café 7.5 YR 4/4 en húmedo, textura arcillosa, estructura en bloques angulares, consistencia friable y plástico, abundantes poros; muchas raíces; límite plano y neto.
Bw ₂ + de 65 cm	Bw ₂ + de 65 cm	Textura arcillosa, estructura similar a la roca,

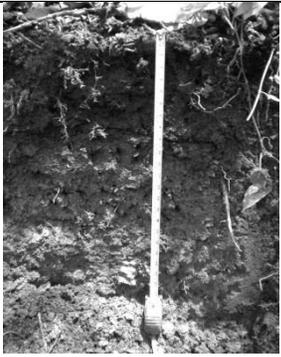
Cuadro 15. Características del subgrupo Typic Hapludolls

Suelos profundos, en relieve escarpado con pendientes de 30 a 50 %, de colores oscuros a pardo oscuro, permeable bien drenados, erosión moderada escurrimiento superficial rápido, alta pedregosidad en la superficie y en el perfil (cuadro 15).

Horizonte	Características
	A 0 a 22 cm	Color café muy oscuro 10 YR 2/2 en húmedo, textura arcillosa; estructura granular, no es plástico, ni adhesivo, friable en húmedo, poros abundantes y finos, presencia de muchas raíces finas y medias, límite plano y gradual.
	Bt 22 a 44 cm	Color marrón oscuro 7.5 YR 4/6 en húmedo, textura arcillosa, estructura sub angular, friables, plástico, poros abundantes, muchas raíces medias, límite plano y difuso.
	C + de 44 cm	Textura arcillosa, estructura, similar a la roca.

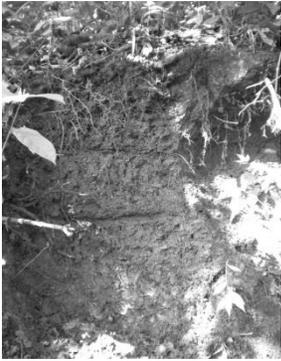
Cuadro 16. Características del subgrupo Typic Argiudolls

Suelos profundos a moderadamente profundos, ubicados en relieve colinado a escarpado, con pendientes de 15 a 45 %; su característica principal es que presentan un horizonte mólico, que yace sobre un horizonte arcilloso con evidencias migración de arcillas (horizonte argílico); tienen color café oscuro en la superficie y pardo rojizo oscuro en el subsuelo, drenaje moderado, buena capacidad de retención de humedad, en algunas áreas presentan pedregosidad en la superficie y en el perfil presentan gravas en el perfil (cuadro 16).

Horizonte	Características
	A 0 a 31 cm	Color café muy oscuro, 10 YR 2/2 en húmedo, textura franco arcillo limoso, estructura granular, consistencia friable, abundantes poros, abundantes raíces finas y medias; límite plano y gradual.
	Bt 31 a 54 cm	Color marrón fuerte oscuro 7.5 YR 3/4 en húmedo, textura arcillosa, estructura en bloques angulares, consistencia friable y plástico, abundantes poros, pocas raíces, límite plano y gradual.
	C + 54 cm	Textura arcillo arenoso, estructura masiva.

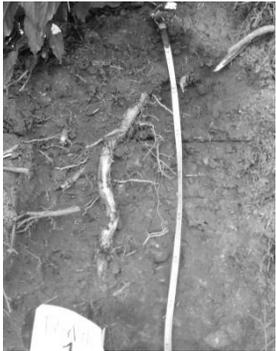
Cuadro 17. Características del subgrupo Typic Hapludolls

Suelos profundos, en relieve escarpado con pendientes de 30 a 50 %, de colores oscuros a pardo oscuro, permeable bien drenados, erosión moderada escurrimiento superficial rápido, sin pedregosidad en la superficie y en el perfil (cuadro 17).

Horizonte	Características
	A 0 a 32 cm	Color café oscuro 7.5 YR 3/2 en seco y 7.5 YR 3/1 en húmedo, textura franco arcilloso arenosa; estructura granular, ligeramente adhesivo, friable en húmedo, poros abundantes, abundantes raíces finas y medias y pocas raíces gruesas.
	BC 32 a 47 cm	Color café 7.5 YR 4/2 en seco y 7.5 YR 3/2 en húmedo, textura arcilloso arenoso, estructura granular, ligeramente friables, ligeramente adhesivo, poros abundantes, muchas pocas raíces finas, pocas raíces gruesas.
	C + de 47 cm

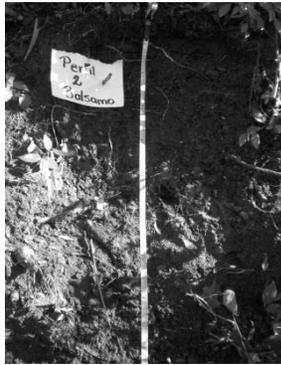
Cuadro 18. Características del subgrupo Lithic Hapludalfs

Son suelos típicos del orden Alfisol, caracterizados por la presencia de un horizonte argílico (rico en arcilla de carácter iluvial), son moderadamente profundos, ubicados en pendientes mayor de 45 %, de textura franco arenosa en la superficie y franca en el subsuelo, de color café oscuro en la superficie y café rojizo en el subsuelo, drenaje bueno, permeabilidad buena, erosión moderada; en algunas áreas presentan pedregosidad en la superficie y en el perfil. Permanece húmedo la mayor parte del año. Están siendo utilizados con café con sombra y pastizales. Son aptos para forestal, sistemas agroforestales (café con sombra) y silvopastoriles (cuadro 18).

Horizonte	Características
	A 0 a 10 cm	Color pardo grisáceo muy oscuro 10 YR 3/2, textura Franca arcillosa en la superficie, estructura granular, consistencia friable en húmedo, ligeramente plástica y ligeramente adhesiva en mojado, abundantes macro, meso y microporos, abundantes raíces medias y finas, límite plano y neto.
	Bt 10 a 85 cm	Color pardo rojizo 5 YR 4/4, textura arcillosa, estructura bloques angulares, consistencia firme en húmedo y adhesivo en mojado, abundante microporos. Pocas raíces gruesas y finas.
	C 85+ cm

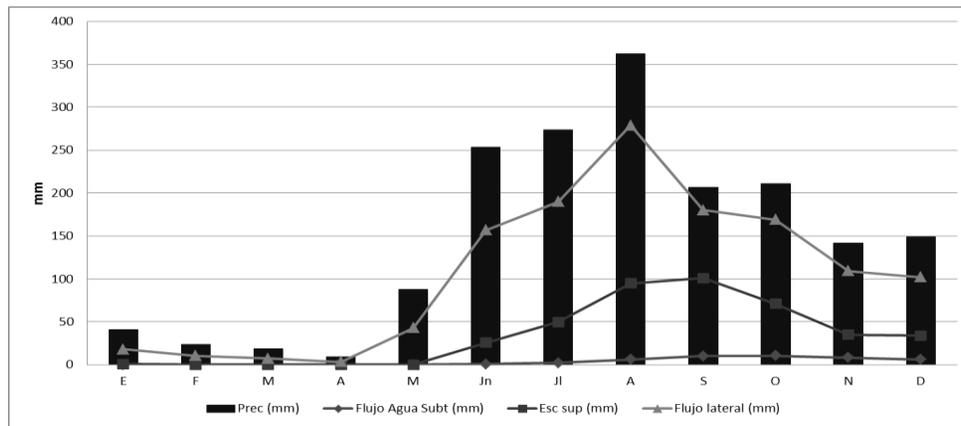
En la figura 29 se presenta el flujo de agua de la microcuenca del Río San Juan producto de las precipitaciones. Se observa que durante el período de junio a octubre se dan los mayores valores de flujo lateral, que no es más que el agua que se mueve por debajo de la superficie del suelo y sobre el nivel freático y que alimenta la red. Los valores obtenidos fueron de 856.37 mm/año en la microcuenca San Juan y 905.24 mm/año en la microcuenca El Bálsamo (figura 30).

Figura 29. Relación entre precipitación, escorrentía superficial y agua infiltrada en la parte alta de la microcuenca del Río San Juan, según datos de clima 2008.

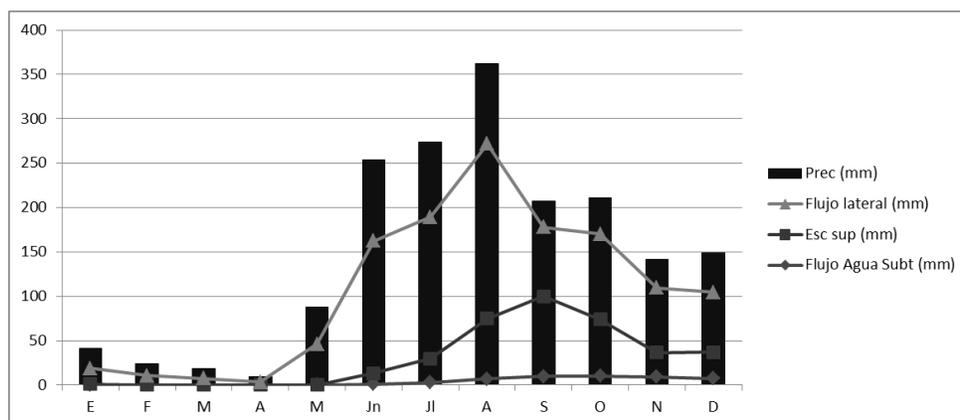
Entre los meses de Enero – Abril en la microcuenca San Juan y entre Enero – Mayo en la microcuenca El Bálsamo la escorrentía es casi nula, debido a que las precipitaciones fueron muy pocas y que la cobertura vegetal por su papel protector del suelo, no permitió que se perdiera el agua por escorrentía, sino más bien favoreció a que se diera la infiltración del agua en los suelos y con ello mantener el caudal circulante de los ríos en la época seca (verano).

Figura 30. Relación entre precipitación, escorrentía superficial y agua infiltrada en la parte alta de la microcuenca del Río El Bálsamo, según datos de clima 2008.

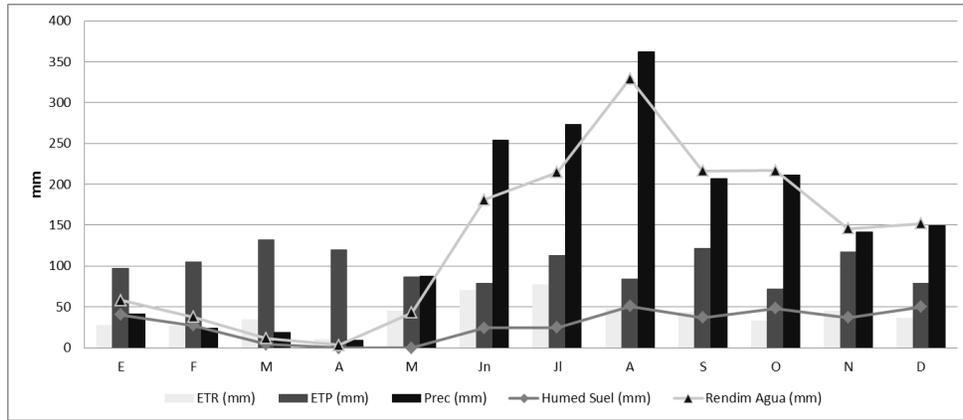
Figura 31. Relación entre precipitación, humedad del suelo y producción de agua en microcuenca del Río San Juan.

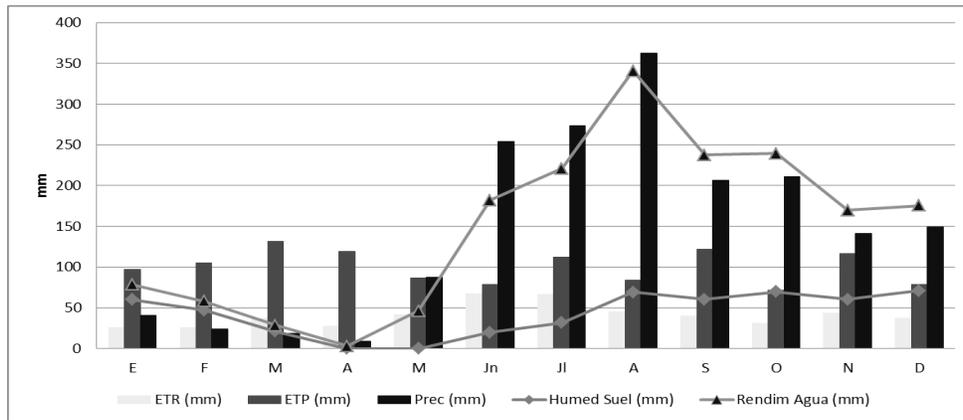
A diferencia de la microcuenca San Juan, en la microcuenca El Bálsamo los valores máximos corresponden a los meses de precipitaciones mayores de 100 mm (figura 32) La infiltración de agua la facilita la cobertura vegetal ya que predomina áreas de bosque latifoliado y café bajo sombra, si en estos suelos se cambia su uso, se llevaría a una degradación física, química y biológica de los mismos, sumando grandes pérdidas de suelo por erosión hídrica.

Figura 32. Relación entre precipitación, humedad del suelo y producción de agua en microcuenca del Río El Bálsamo.

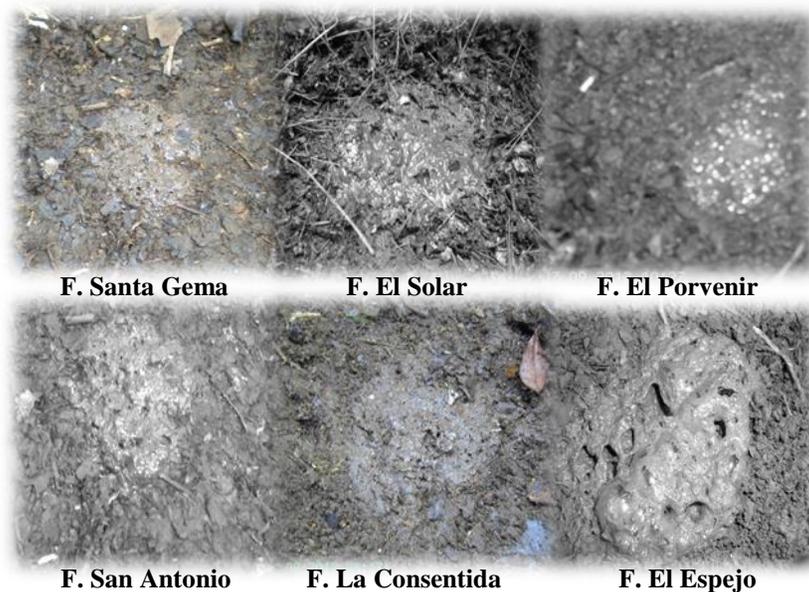
De la evaluación cualitativa de la presencia de materia orgánica se observa que hay una reacción del suelo cuando se agregó agua oxigenada (Figura 33). Esta reacción sucedió en las seis fincas evaluadas lo que indica altos contenidos de materia orgánica en los suelos de estas fincas esto se debe a la hojarasca que se encuentra en el suelo en estado de descomposición por lo que guardan una mayor humedad y que a su vez se producen hongos benéficos para la fertilidad de estos suelos.

Figura 33. Presencia de materia orgánica en el suelo de las fincas cafetaleras.

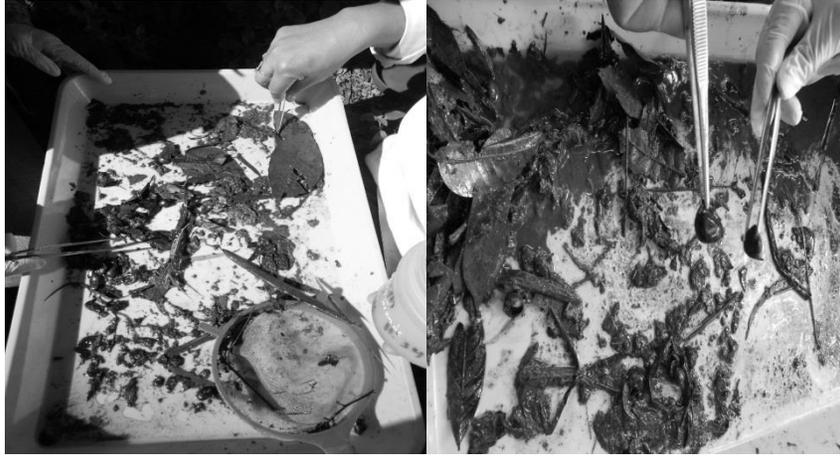
Anexo 1. Captura de macro-invertebrados bentónicos para evaluación de la calidad biológica.

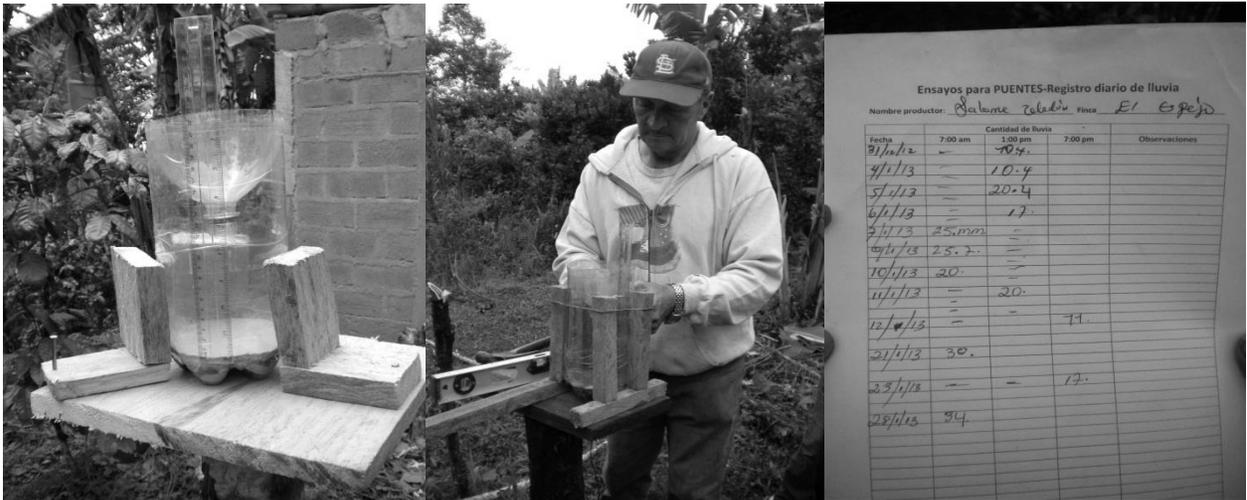
Anexo 2. Establecimiento de pluviómetros caseros en las fincas cafetaleras evaluadas.

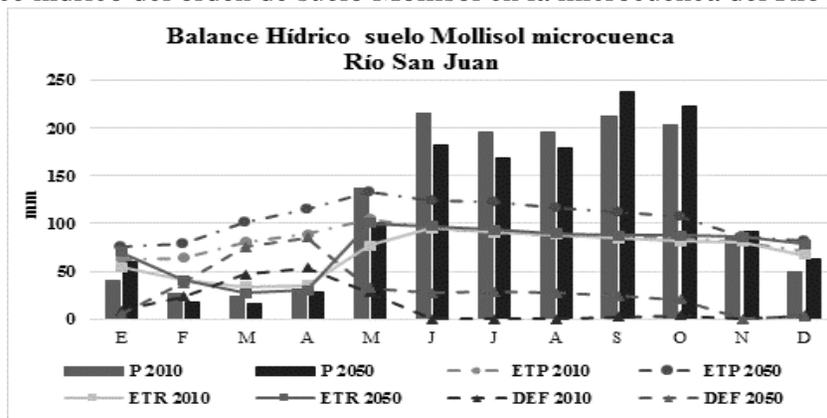
Anexo 3. Balance hídrico del orden de suelo Mollisol en la microcuenca del Río San Juan.

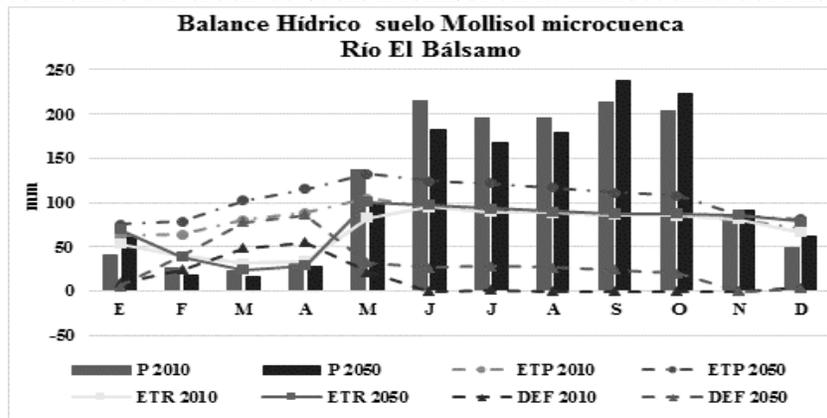
Anexo 4. Balance hídrico del orden de suelo Mollisol en la microcuenca del Río El Bálsamo.

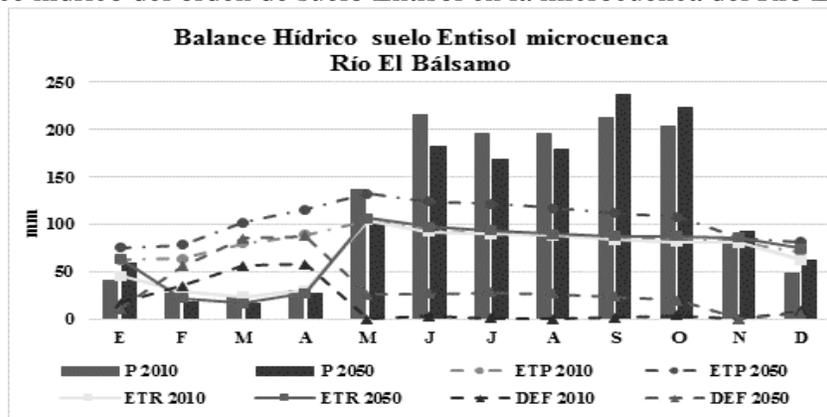
Anexo 5. Balance hídrico del orden de suelo Entisol en la microcuenca del Río El Bálsamo.

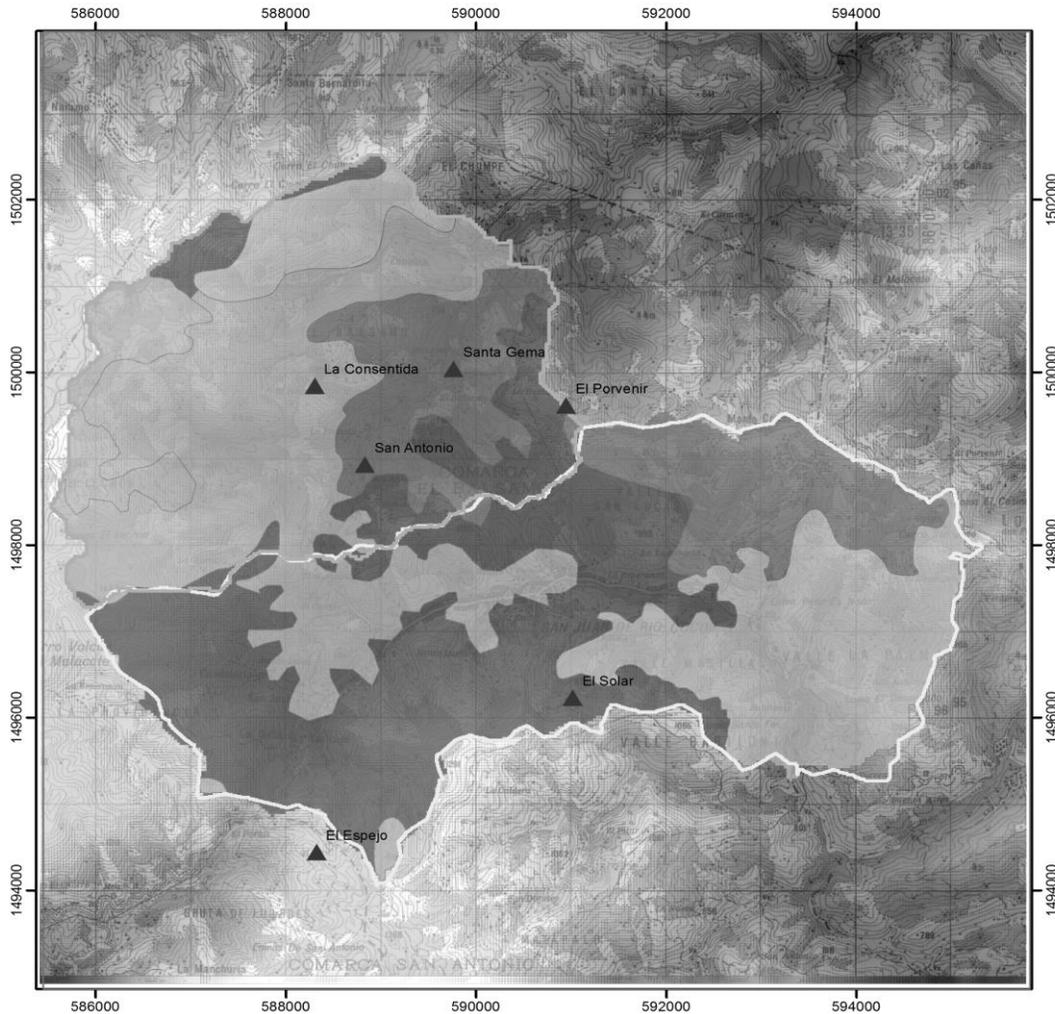
Anexo 6. Mapa de suelos de la parte alta de las microcuencas del Río San Juan y Río El Bálsamo del municipio de San Juan del Río Coco.

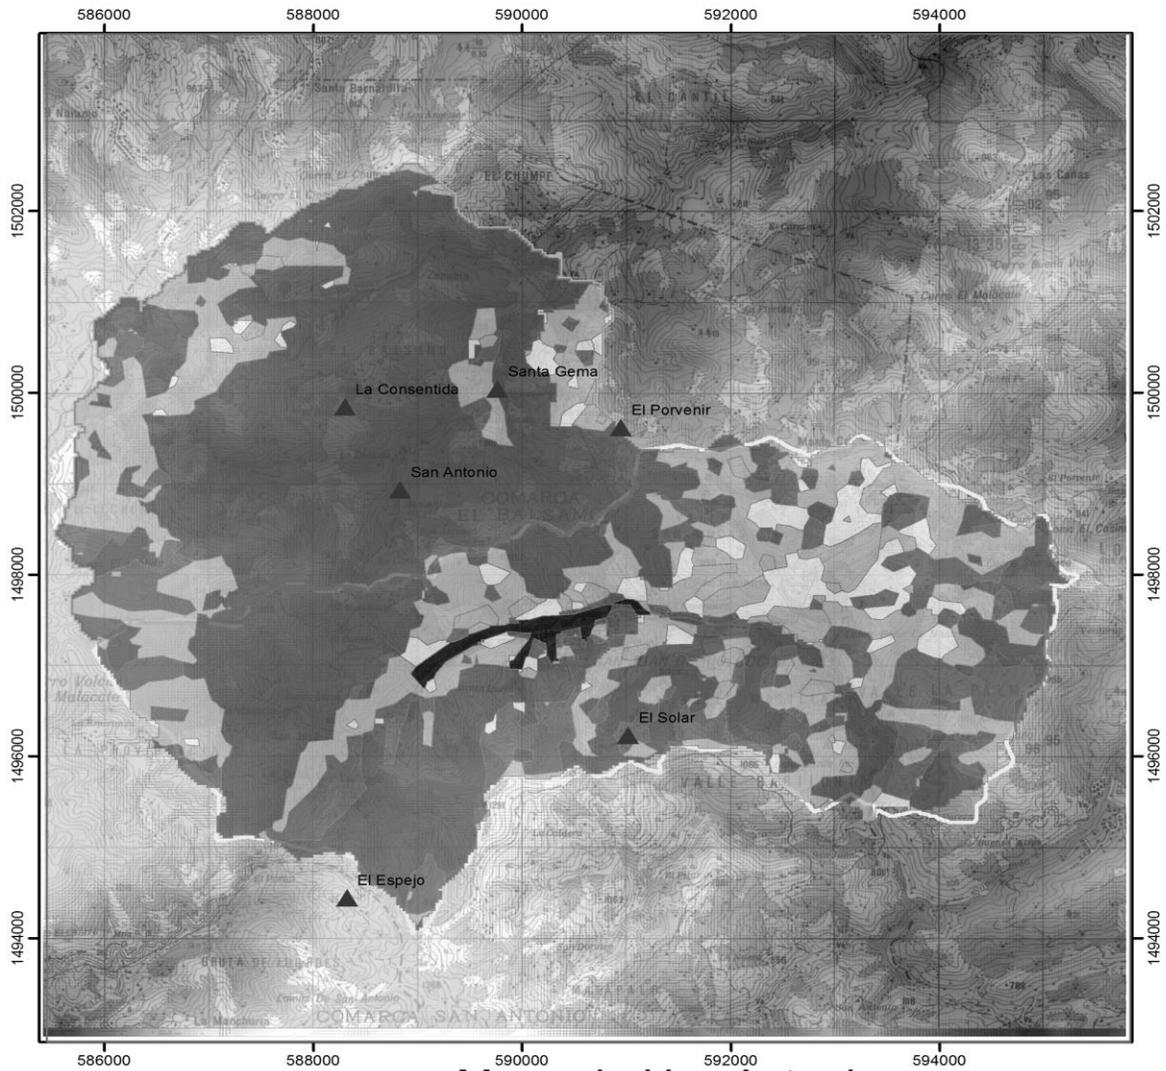
Anexo 7. Uso actual del suelo de la parte alta de las microcuencas del Río San Juan y Río El Bálamo del municipio de San Juan del Río Coco.

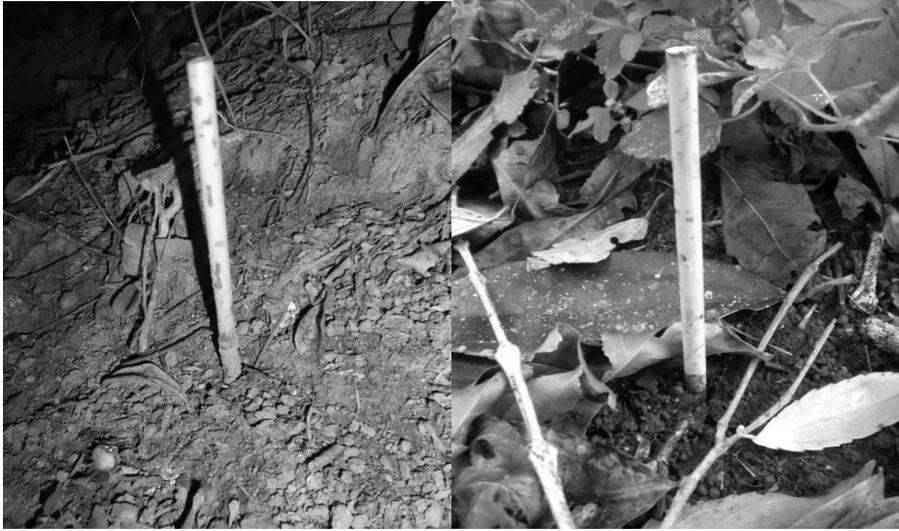
Anexo 8. Pérdidas de suelo en las fincas Santa Gema y El Porvenir.
