**UNIVERSIDAD NACIONAL AGRARIA
FACULTAD DE RECURSOS NATURALES Y
DEL AMBIENTE**

Trabajo de Graduación

**Valoración del estado de los recursos
hídricos y edáficos en seis fincas
cafetaleras del Municipio San Juan del
Río Coco, Madriz, Nicaragua**

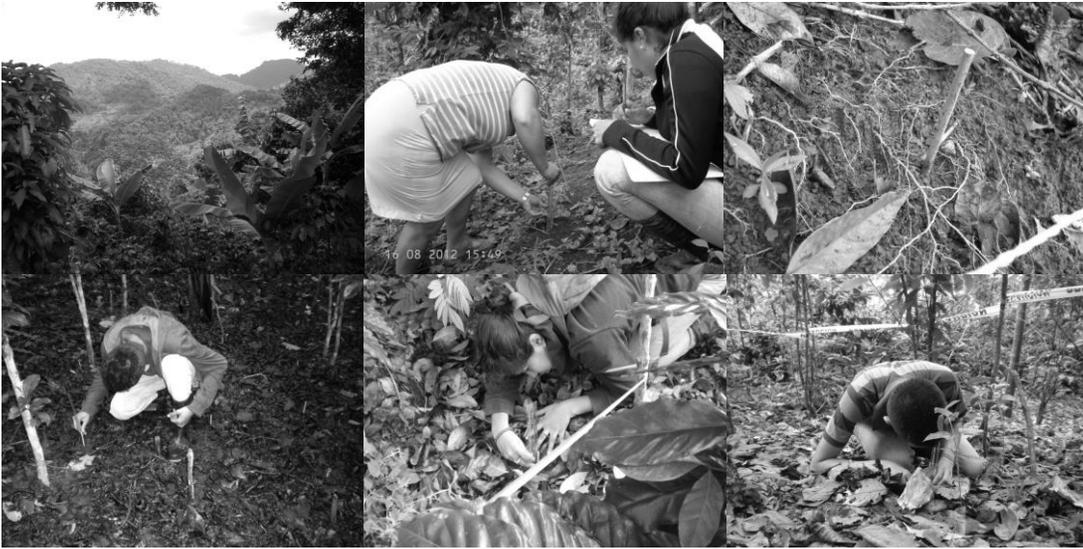
Anexo 9. Medición de pérdidas o ganancias de suelo por erosión hídrica en las fincas.
