UNIVERSIDAD NACIONAL AGRARIA
FACULTAD DE RECURSOS NATURALES Y DEL AMBIENTE
ESCUELA DE SUELOS Y AGUA

TRABAJO DE DIPLOMA

**APLICACIÓN DE LA METODOLOGÍA
VALORACIÓN DEL DAÑO POR EROSION ACTUAL
(VADEA)
EN PARCELAS CON DIFERENTES PRÁCTICAS DE CSA
(SAN RAMON, MATAGALPA 1997)**

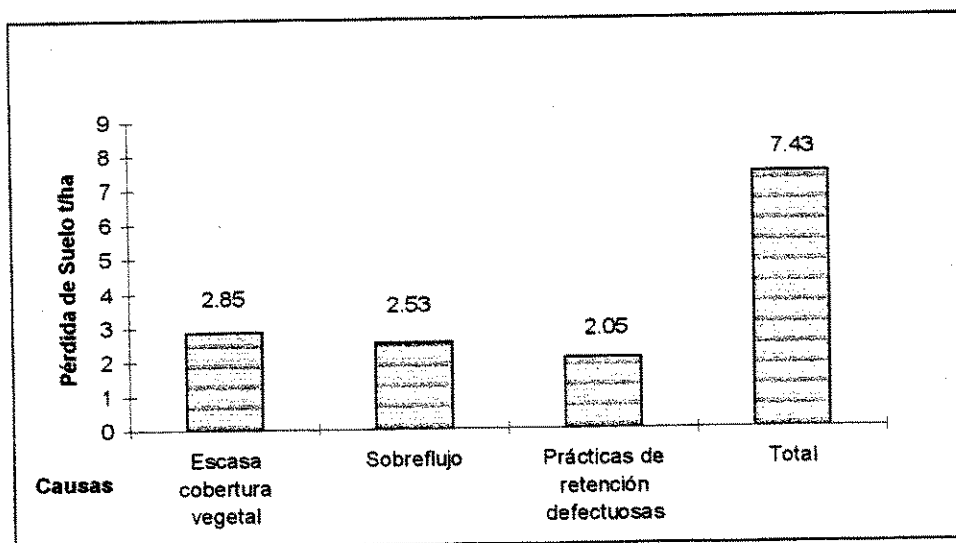
Las pérdidas de suelo estimadas en la comarca de Yucul fueron de 7.43 t/ha, (ver Figura No. 12) este valor se obtuvo de las huellas recientes de erosión. La causa principal de estas pérdidas se atribuye a la poca cobertura ó protección vegetal (38%), seguido del sobreflujo con (34%) y las prácticas de Barreras muertas, Barreras vivas o Acequias defectuosas (27.6%) Además se estimó un promedio de área dañada de 13 m²/ha.

Figura No. 12 Pérdidas de suelo en la Comarca Yucul según las principales causas observadas

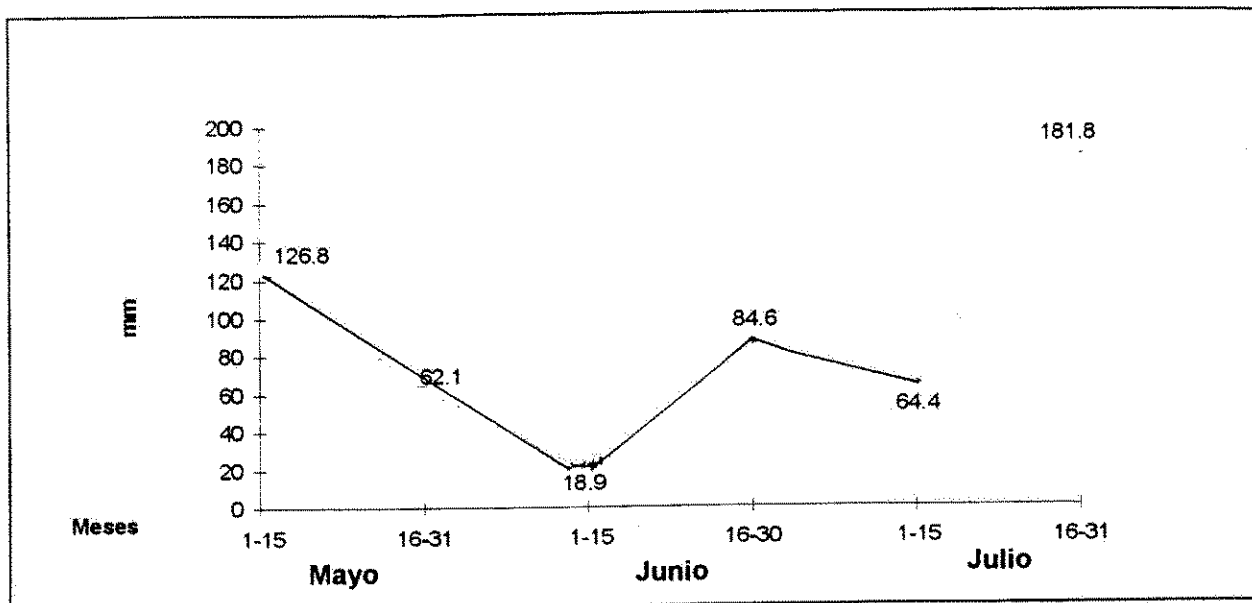
Figura No. 1 Datos de precipitación (mm) del municipio de San Ramón con intervalos quincenales de los meses de mayo a julio 1996
