**Trabajo de Diploma**

**EVALUACIÓN DEL EFECTO DE BARRERAS VIVAS DE *Gliricidia sepium* Jaq.,  
SOBRE LA EROSION DE SUELOS Y LA PRODUCCION DE GRANOS BASICOS EN  
PARCELAS DE ESCURRIMIENTO**

**(Cuenca El Pital, Nicaragua 1997)**

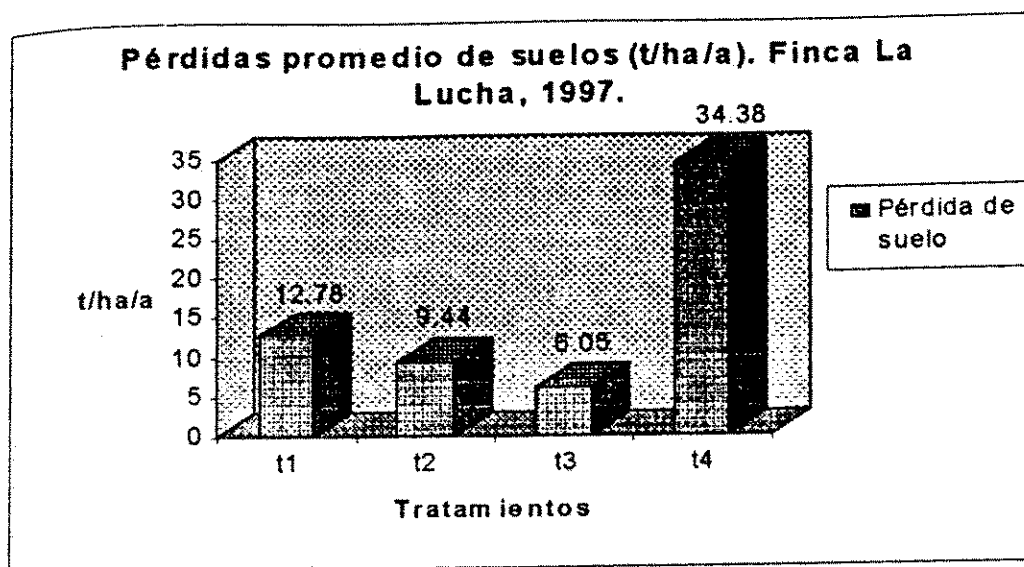
**Figura 7. Pérdidas promedio de suelo t/ha/a. La Lucha 1997**

Podemos decir que los tratamientos con barreras vivas de *Gliricidia sepium*, (t1, t2, t3) ofertan una protección promedio 9.42 t/ha/a que representa el (72 %), siendo el tratamiento 3 el que reporta la menor pérdida de suelo de 6.05 t/ha/a, con un 82 % de control comparando con el tratamiento testigo (sin barrera viva t<sub>4</sub>), con 34.38 t/ha/a, que representa el 100 % de erosión de suelo. Sin embargo la mayor pérdida de suelo después del t<sub>4</sub> corresponde al t1 (12.78 t/ha/a), seguido del t2 (9.44 t/ha/a), esto se justifica por la irregularidad de pendiente entre los tratamientos, encontrándose que el t1 posee una mayor pendiente de 50% comparada con el t3 que es de 38% de pendiente. Aspecto relacionado a una incorrecta selección de la ubicación de las replicas al momento de establecer el ensayo.

El análisis de la tabla 5, muestra, pérdidas de 12.78, 9.44, 6.05, y 34.38 t/ha/a para los tratamientos 1,2,3 y 4 respectivamente. Donde el tratamiento 4 es el que presenta la mayor cantidad de suelo perdido con un registro de 34.38 t/ha comparado con el tratamiento 3 que refleja la menor cantidad de suelo perdido con 6.05 t/ha/a, encontrándose dentro del rango de tolerancia de pérdida de suelo de Mannering (1981).

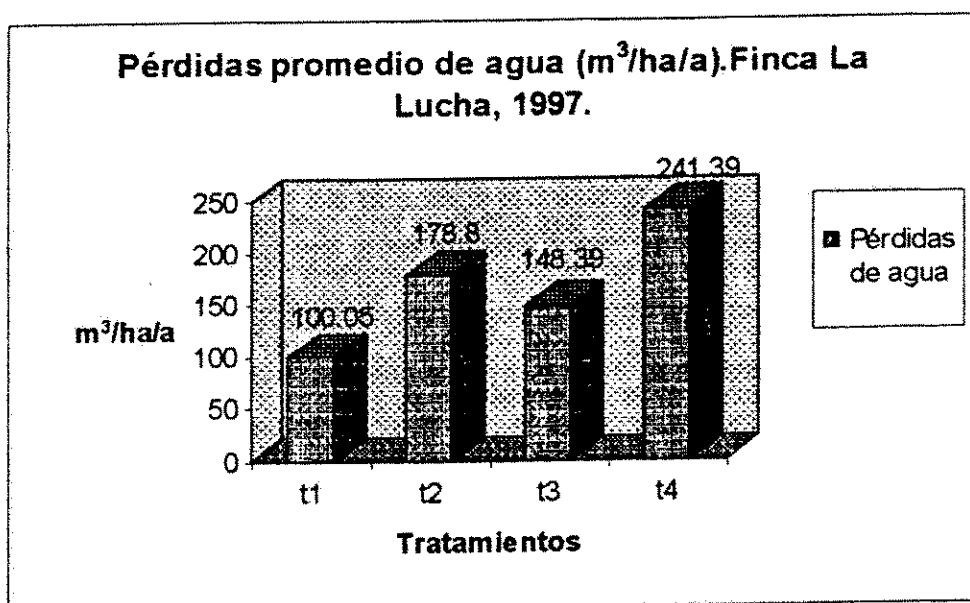
Figura 8. Pérdidas promedio de agua m<sup>3</sup>/ha/a La Lucha 1997.

El análisis de la figura 8, presenta pérdida de agua expresado en m<sup>3</sup>/ha/a, nos dice que las perdidas fueron de 100.05, 178.8, 148.39, y 241.39 m<sup>3</sup>/ha/a para los tratamientos 1,2,3 y 4 respectivamente. Donde el t4 (testigo) igual a las pérdida de

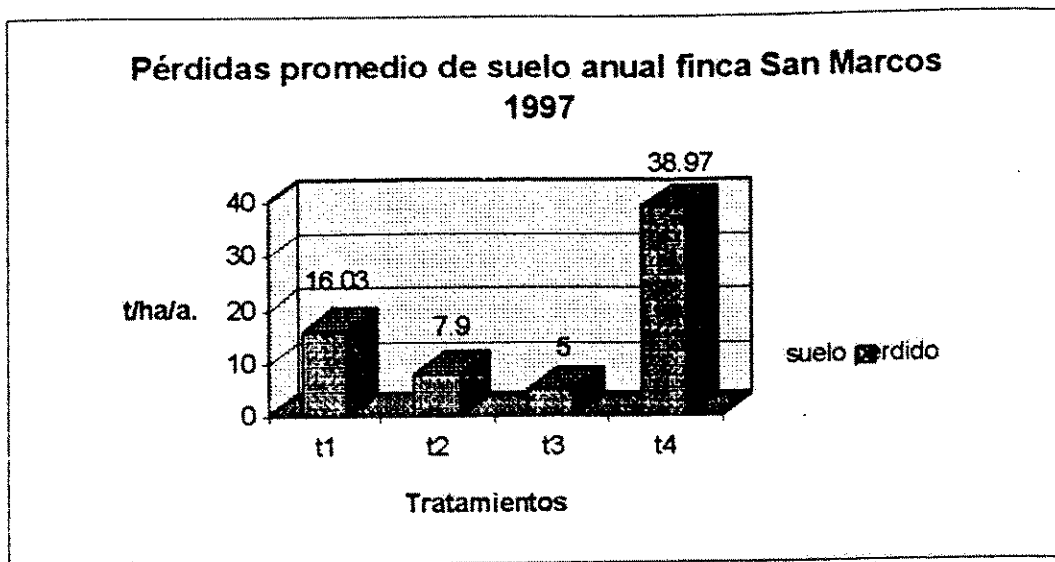
**Figura 9. Pérdidas de suelos finca San Marcos 1997**

El análisis de la figura 9, podemos decir que los tratamientos con barreras vivas (t1, t2, t3) ofertan una protección promedio contra la erosión de 9.6 t/ha/a que representa el (75 %), pues el tratamiento número 4 (testigo) nos expresa 100 % de suelo perdido con un 38.97 t/ha/a, comparándolo con el tratamiento 3 que refleja la menor cantidad de suelo perdido con 5.0 t/ha/a, que representa el 87 % de control. Observamos que la mayor pérdida de suelo después del t4 corresponde al t1 con (16.03 t/ha/a) y t2 con (7.9 t/ha/a), se justifica por la irregularidad de las pendiente entre los tratamiento, siendo t1 con 19% de pendiente y t3 con 14% de pendiente. Para estos casos se recomienda que ante de establecer un ensayo de este tipo se realice un previo levantamiento altimétrico detallado del área de estudio.

El análisis de la tabla 6, de pérdidas de suelo en la Finca San Marcos nos muestra pérdidas de 16.03, 7.9, 5.0 y 38.97 t/ha/a, para los tratamientos 1, 2, 3 y 4 respectivamente donde los tratamientos 2 y 3 reflejan los valores menores de escurrimiento de suelo de 7.9 y 5.0 t/ha/a, donde el tratamiento número 4 presenta la mayor cantidad de suelo erosionado con 38.97 t/ha/a, debido porque es el tratamiento que no posee practica de barrera vivas, tomándolo como testigo.

Los tratamientos 2 y 3 cuyos valores se encuentran entre el rango tolerable de pérdidas de suelos de acuerdo a la metodología propuesta por Mannering (1981), que es de 4 a 8 t/ha/a.

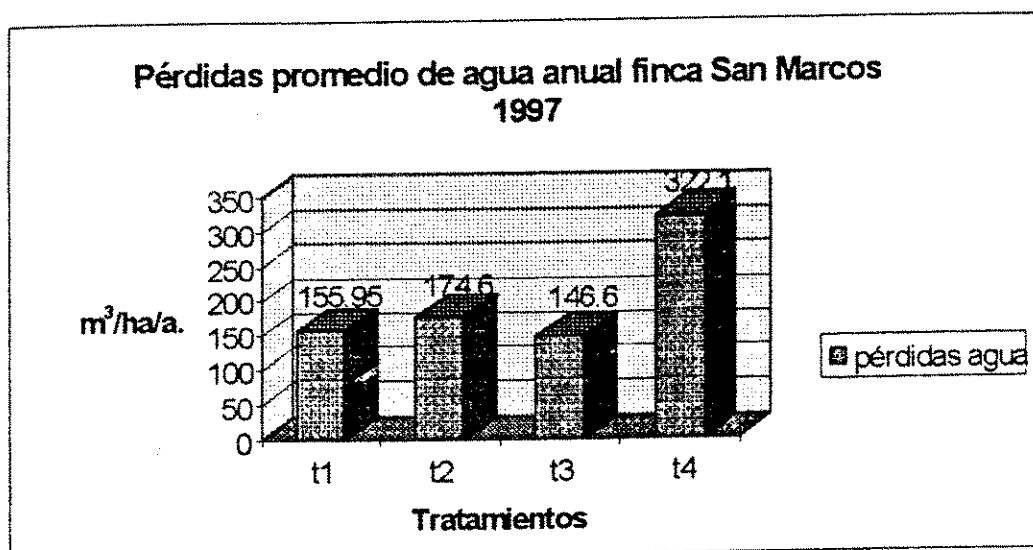
Figura 10. Pérdidas de agua finca San Marcos 1997.

El análisis de la figura 10, que presenta el gráfico de pérdidas de aguas expresado en  $m^3/ha/a$ . nos dice que las pérdidas promedio de agua para los tratamientos fueron de 155.95, 174.6, 146.6, y 322.1  $m^3/ha/a$ . Para los tratamientos 1,2,3 y 4

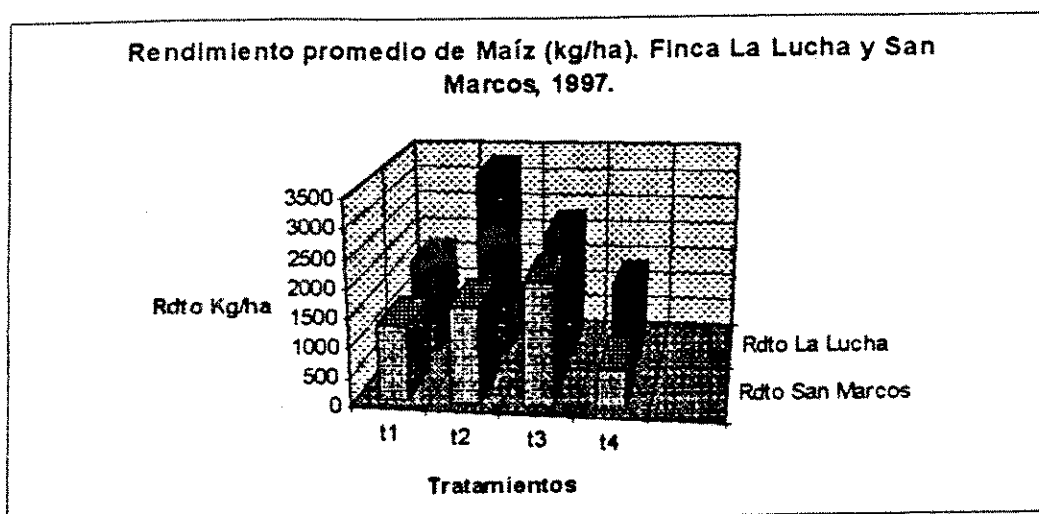
Figura 12. Rendimientos promedios de Maíz(kg/ha)Lucha y San Marcos 1997

El análisis de los rendimientos promedio de Maíz de 1997. Según la figura 12, refleja que la finca la Lucha y San Marcos presentan rendimientos promedio de 2136.40 y 1424.20 kg/ha respectivamente.

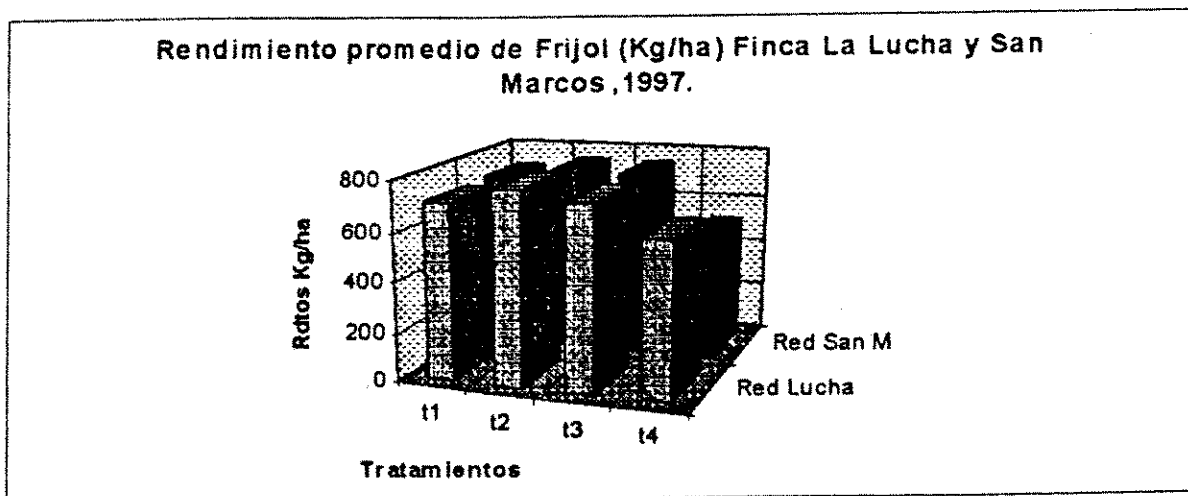
**Figura 13. Rendimientos promedios Frijol(kg/ha)La Lucha y San Marcos 1997.**

El análisis de la figura 13, de los rendimientos promedios de frijol nos reflejan que la fincas la Lucha y San Marcos presentan rendimientos promedios de 715.44 y 678.59 kg/ha/a respectivamente.

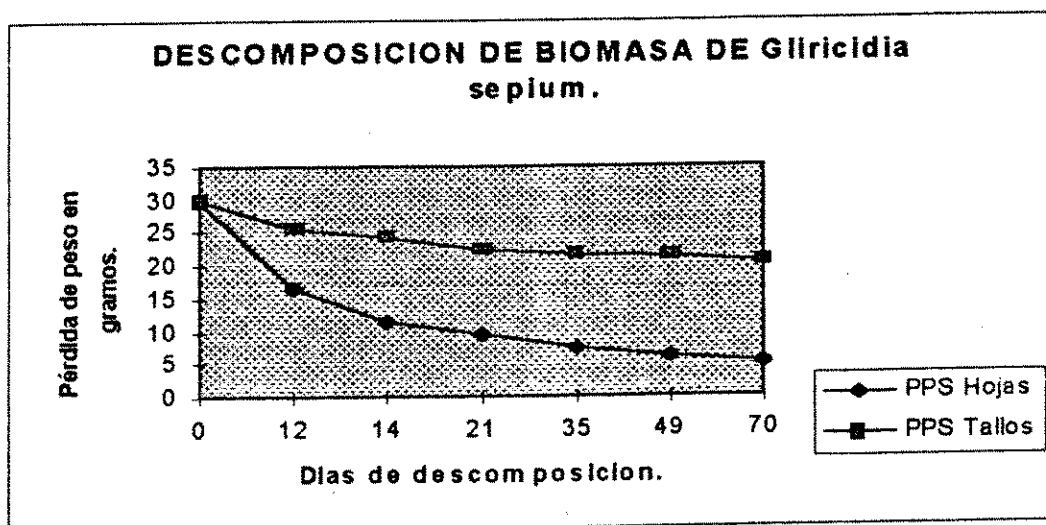
Figura 14. Gráfico de descomposición de biomasa de *Gliricidia sepium*

En el gráfico se muestra la velocidad de descomposición de biomasa de *Gliricidia sepium*; Puede observarse un peso inicial de 30 gr. para tallos y hojas, que al cabo de 70 días se reduce a 20.4 gr. y 5.13 gr. respectivamente.
