**UNIVERSIDAD NACIONAL AGRARIA**  
**FACULTAD DE RECURSOS NATURALES Y DEL AMBIENTE**

**Trabajo de Diploma**

*/"Diagnóstico Físico-Conservacionista  
de la Subcuenca III de la Cuenca Sur del Lago de  
Managua" /*

**Managua, Nicaragua 1999**

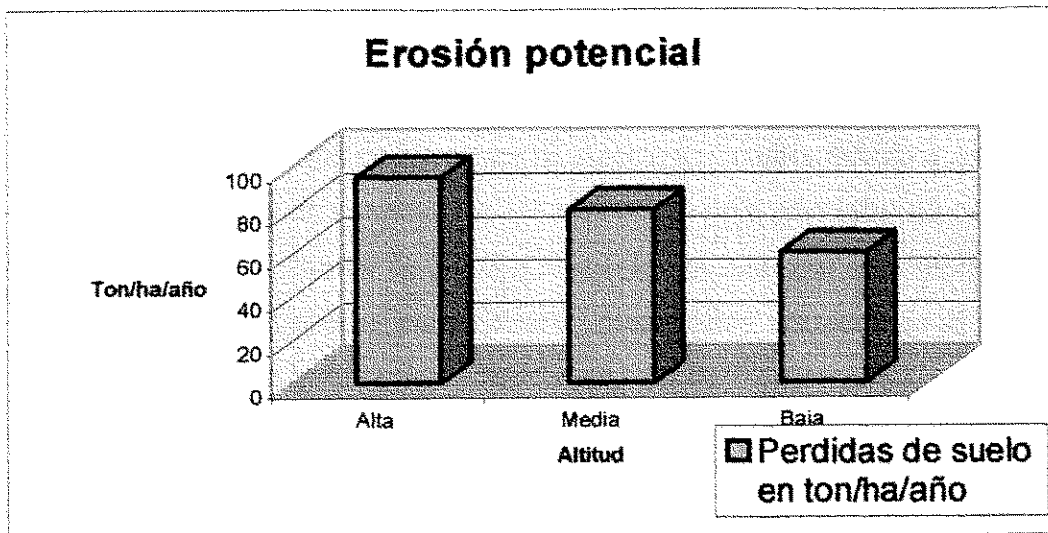
**Figura. 3. Comportamiento del parámetro Erosión Potencial a nivel altitudinal.**

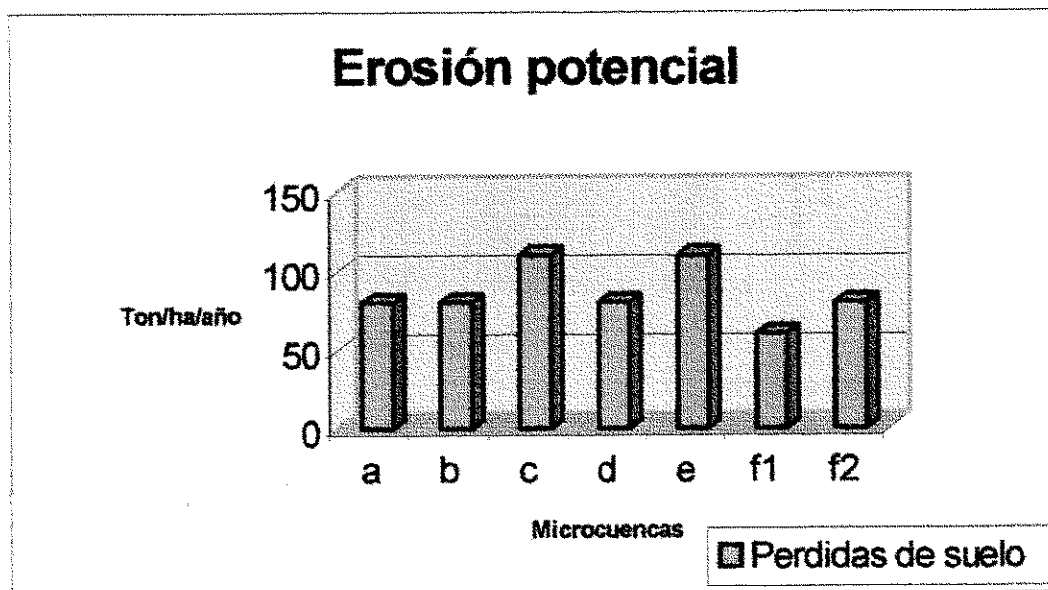
**Figura. 4. Comportamiento del parámetro Erosión Potencial a nivel de Microcuencas**

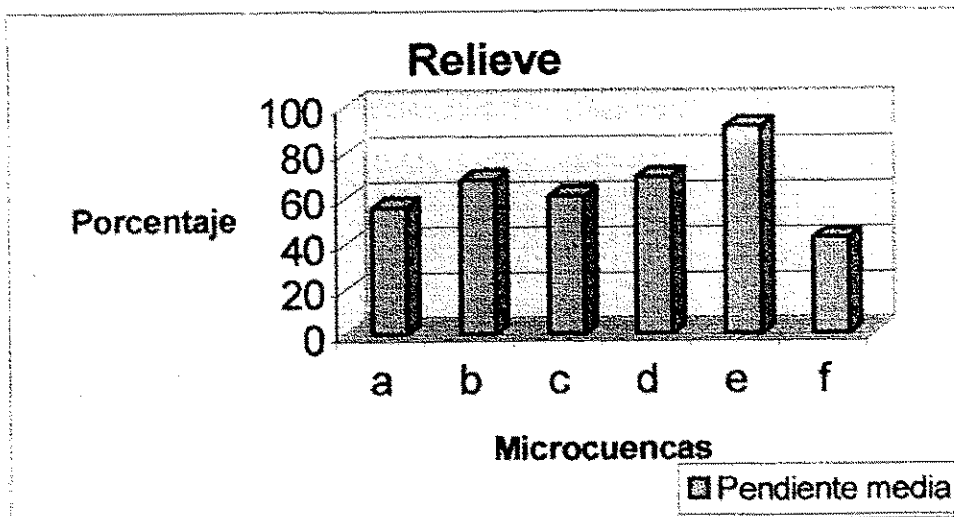
**Figura. 7. Comportamiento del parámetro Relieve a nivel de Microcuencas**

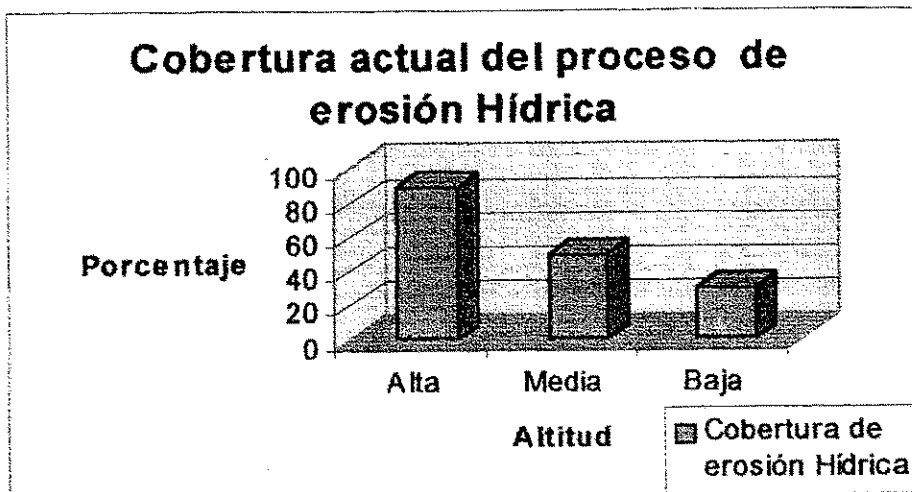
**Figura 8.** Comportamiento del parámetro cobertura actual del proceso de erosión hídrica a nivel altitudinal.

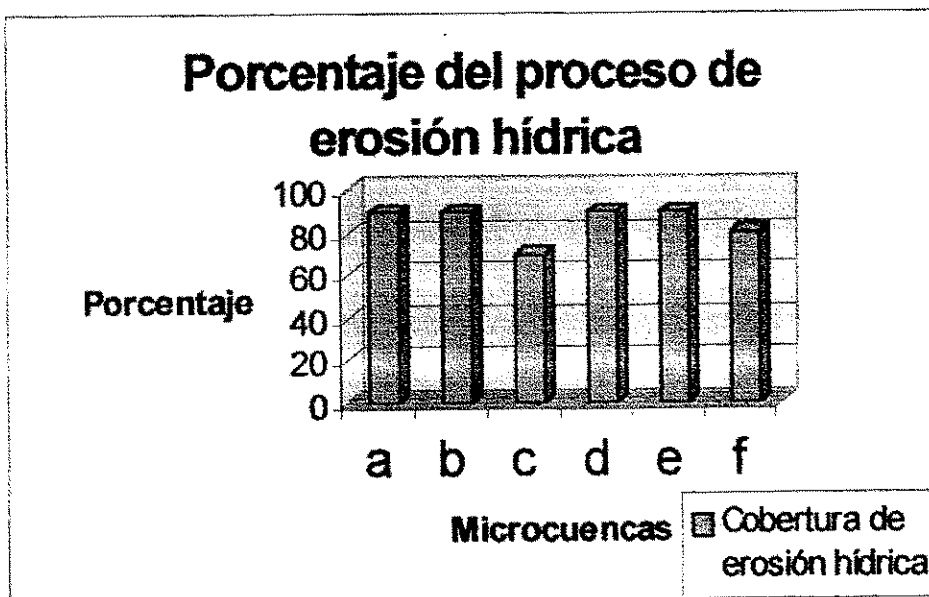
**Figura 9.** Comportamiento del parámetro cobertura actual del proceso de erosión hídrica a nivel de Microcuencas

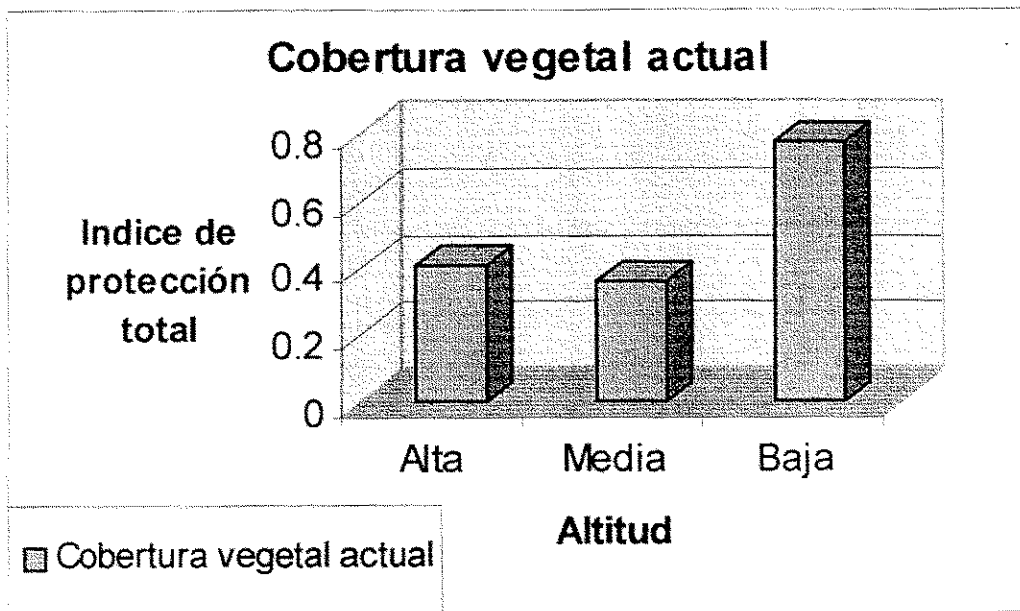
Figura 10. Comportamiento del parámetro Cobertura vegetal actual a nivel altitudinal.

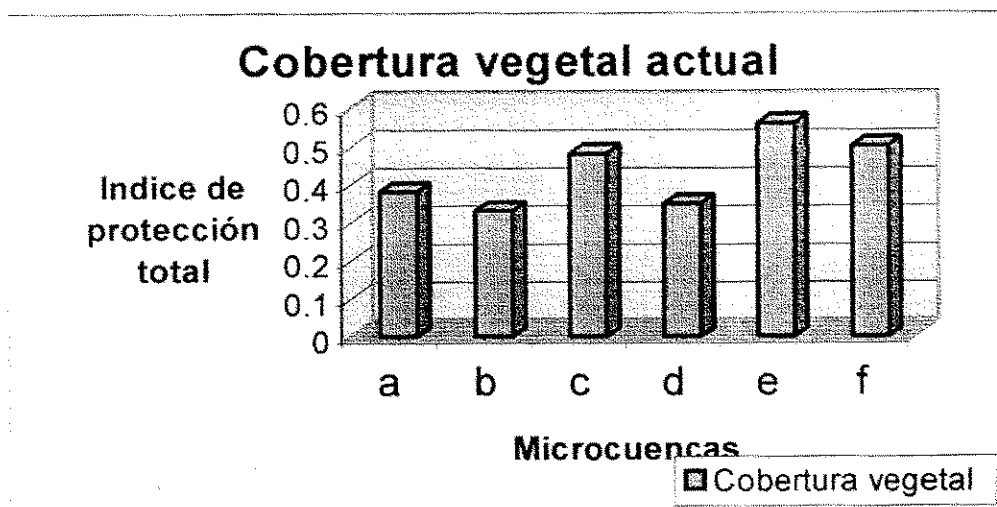
Figura. 11. Comportamiento del parámetro Cobertura vegetal actual a nivel de Microcuencas.

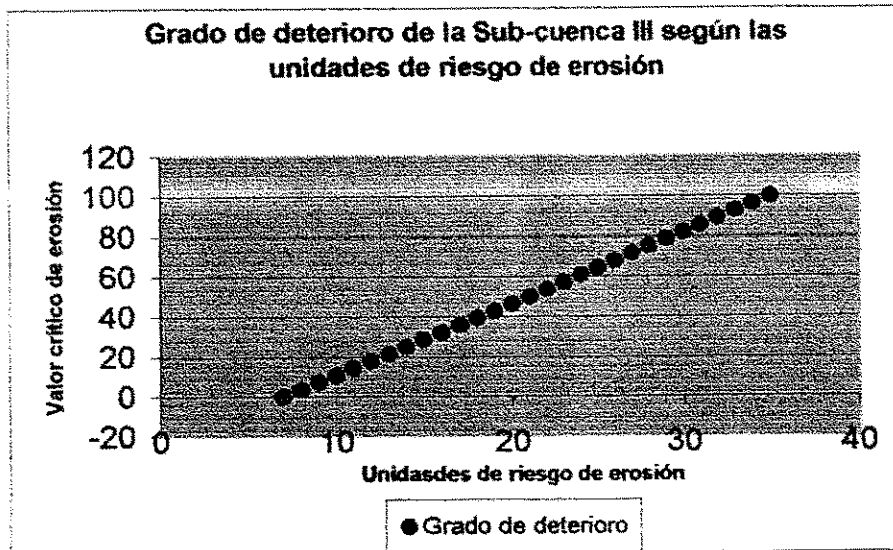
Figura 12. Curva representativa de la fórmula descriptiva del diagnóstico físico-conservacionista de la subcuenca III

En el siguiente gráfico se presenta la curva representativa de la fórmula descriptiva utilizada para realizar el diagnóstico físico-conservacionista de la subcuenca III, con sus respectivas unidades de riesgo y valores críticos de erosión. El anexo 6 contiene la información correspondiente que facilita la elaboración de esta figura 12.

La interpretación de las fórmulas descriptivas para cada uno de los niveles de acuerdo a la curva representativa es el siguiente: A nivel altitudinal el valor crítico de erosión oscila entre 42.8 - 60.7; en cambio a nivel de microcuencas corresponde a 60.4 - 71.4 respectivamente. La parte alta presenta un valor de unidad de riesgo de erosión de 24, la parte media de 23 y la parte baja de 19. Las microcuencas "a", "b", "d", y "e" tienen el mismo valor de unidad de riesgo de erosión, este corresponde a 27; la microcuenca "c" de 25 y la microcuenca "f" de 24.
