**UNIVERSIDAD NACIONAL
AGRARIA
FACULTAD DE AGRONOMÍA**

TRABAJO DE GRADUACIÓN

Proceso de erosión de suelo en cuatro sistemas de
cobertura vegetal en el municipio
de Boaco, 2006

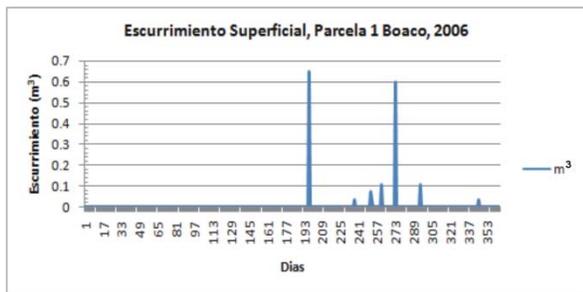
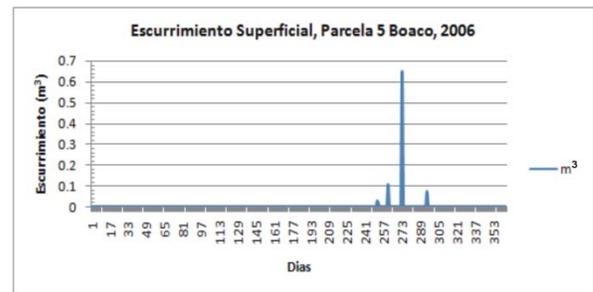
Figura 2. Precipitación, E scorrimiento, pérdida de suelo y cobertura vegetal del tratamiento de pasto (*Panicum maximun, Jacq.*) en la Finca "La Bombilla", 2006-2007.

Según las figuras de las parcelas 1 y 5 correspondientes al tratamiento de pasto, los eventos lluviosos se presentaron en el periodo comprendido de julio hasta noviembre, siendo los mayores eventos en el mes de septiembre donde precipitaron arriba de los 38 mm tan sólo el día 19 de ese mes (día 262 del año, **grafica 2; (a)**), consecuentemente, estas parcelas presentaron sus mayores escurrimientos superficiales de agua durante septiembre y primeros días de octubre con valores que oscilan entre los 0.07 y 0.65 m³ (**figura 2, (b) y (c)**). Este último se presentó el día 1 de octubre y representa el dato de mayores escurrimientos superficiales para este tratamiento durante el estudio. La ocurrencia del proceso erosivo en estas parcelas fue producto de la saturación hídrica del suelo en consecuencia de los eventos lluviosos ocurridos en días anteriores a esta fecha. Lógicamente las mayores pérdidas de suelo coinciden con las fechas de ocurrencia de los eventos lluviosos sucesivos y cuyos valores van desde los 0.002 hasta 0.23 ton/ha. Este último dato coincide con el día en que se presentó la mayor pérdida de agua en estas parcelas. (**Figura 2; (b), (c) y (d), (e)**)

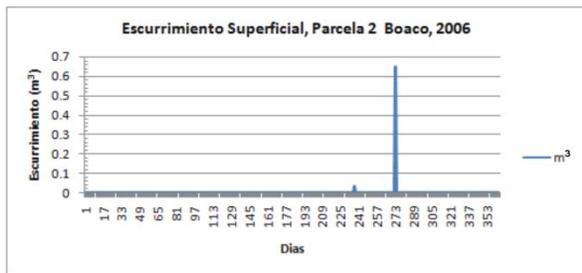
Figura 3. Precipitación, Esgurrimiento, pérdida de suelo y cobertura vegetal del tratamiento de asocio maíz-frijol (*Zea mays L.-Phaseolus Vulgaris.*) en la Finca "La Bombilla", 2006-2007.

El tratamiento maíz- frijol, en las parcelas 2 y 7, presentó los mayores escurrimientos superficiales el día 01 de octubre con un valor de 0.65 m^3 , en ambas parcelas, dadas las condiciones de saturación del suelo provocada por los eventos lluviosos del mes de Septiembre, (**figura 3; (b) y (c)**). Es, justamente, aquí cuando se presentan las mayores pérdidas de suelo, aunque en menor cantidad relativa a los demás tratamientos, con valores desde 0.004 hasta 0.093 ton/ ha. Es importante hacer notar que aunque el día 01 de octubre se dan los mayores escurrimientos superficiales, las pérdidas de suelo no se comportan directamente igual. El tratamiento maíz-frijol logra regular la agresividad de la escorrentía superficial del día 01 de octubre, debido a la mayor distribución de plantas por área de la cobertura vegetal de este tratamiento que cubre hasta el 94% de dicha superficie, (**figura 3; (f) y (g)**). Al realizar una comparación de los gráficos en las parcelas 2 y 7 de este tratamiento encontramos que aunque precipitó la misma lámina de agua en la zona las parcelas difirieron en cuanto a pérdidas suelo y escurrimientos superficiales, (**figura 3; (a), (b), (c) y (d)**) en este caso se debe hacer referencia a la composición textural y al perfil de la pendiente en ambas parcelas, mientras que la parcela 2 en sus últimos 10 m de longitud es relativamente plana (**ver figura 7; (c)**) y su porcentaje de arena es del 26.26 %, entre tanto la parcela 7 cuenta con un 15.80 % de arena y además los últimos 10 metros de longitud de esta parcela presenta una gradiente de pendiente con un perfil convexo lo que favorece el escurrimiento superficial y la remoción de partículas de suelo. (**Ver figura 7; (d)**).

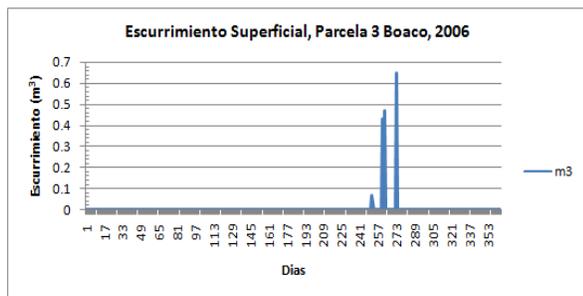
Figura 5. Precipitación, Esgurrimento, pérdida de suelo y cobertura vegetal del tratamiento de frijol (*Phaseolus Vulgaris.*) en la Finca "La Bombilla", 2006-2007.

Las parcelas 3 y 8, que corresponden al tratamiento frijol y representadas anteriormente muestran un especial interés dado que son las parcelas que reportaron mayor pérdida de suelo y escurrimiento superficial, el escurrimiento superficial se presenta con valores de 0.021 hasta los 0.65 m³, (**figura 5; (b) y (c)**). Aun cuando los eventos lluviosos, importantes, en las demás parcelas se traduce en un escurrimiento superficial por debajo de los 0.6 m³ (Caso parcela 7 de maíz-frijol para el evento lluvioso del día 21 de septiembre en la figura 3; c), en la parcela 8 se presentaban escurrimientos superficiales superiores a los 0.65 m³. En consecuencia, las pérdidas de suelo fueron mayores en las parcelas de este tratamiento con valores de 5.261 ton/ha. (**Figura 5; (d)**). Según sugieren los datos tomados, las mayores pérdidas de suelo y escurrimiento superficial en este tratamiento ocurren cuando la cobertura vegetal del frijol culmina su periodo de senescencia y el suelo queda desprotegido. (**Figura 5; (d), (e) y (f), (g)**)

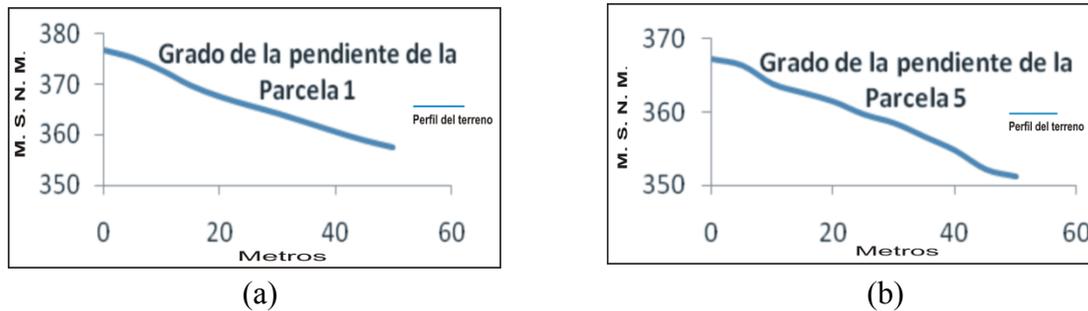
Figura 6. Gradiente del perfil de pendiente en parcelas con tratamiento de pasto. “La Bombilla, Boaco, 2006.

Las parcelas 1 y 5 del tratamiento pasto (**figura 6; a y b**) muestran que la pendiente del terreno es cóncava lo que influye positivamente en la reducción de la pérdidas de suelo en cada una de las parcelas. Por ejemplo son apreciables las ondulaciones a través del perfil en la parcela 5 desde 0 a los 20 metros se aprecia una curvatura convexa - cóncava y de los 20 a los 40 metro una curvatura convexa lo que implica deposición y remoción de partículas de suelo. Sin embargo en el último tramo, de los 40 a los 50 metros, la curvatura es cóncava disminuyendo la gradiente de pendiente a un 17 %. (**Figura 6; b**) no así en relación al perfil de la pendiente en la parcela 1 donde el último tramo de los 30 a los 50 metros la pendiente es recta con una gradiente de, 29 % Lo anterior demuestra el porqué la pérdida total de suelos por parcela en este tratamiento resultó ser de 0.23 ton/ha en la parcela 1 y de 0.15 ton/ha en la parcela 5.

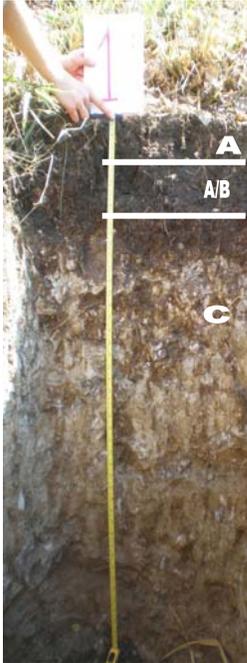
Foto 2.

A (0 – 22/25 cm.): Gris muy oscuro (7.5YR3/1) en húmedo, arcilloso en bloques medios, finos y muy finos, duro en seco, plástico y adherente en húmedo, el límite es ondulado con abundantes poros finos y muy finos, además moderadas raíces finas.

El perfil de suelo es de escaso espesor, con una estructura modera pero a su vez resistente a los procesos erosivos debido a la presencia de arcilla y con una modera infiltración del agua producto a la presencia de pequeñas fractura, en el suelo, así como, un proceso de meteorización de la roca bastante avanzado lo que conduce a un movimiento del agua en diferentes dirección.
