UNIVERSIDAD NACIONAL AGRARIA FACULTAD DE AGRONOMÍA

Trabajo de Pasantías

Afectaciones físicas ocasionadas por la cosecha
mecanizada de caña azúcar (*Saccharum officinarum* L.),
frente de corte número 1, Ingenio Montelimar, San
Rafael del Sur, Managua 2018-2019

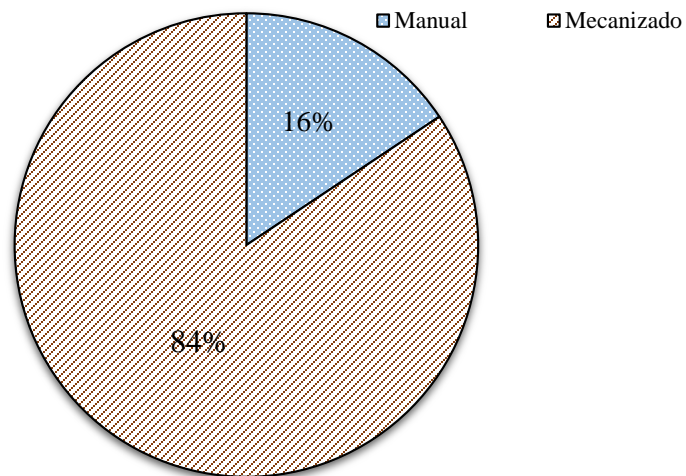
Figura 3. Porcentajes de los tipos de cosecha usados en Ingenio Montelimar

Es una de las etapas de mayor importancia en la producción de caña de azúcar es la extracción de la materia prima. El Ingenio Montelimar cuenta con dos sistemas de cosechas una semi-mecanizada (primera etapa el corte de caña atreves del esfuerzo la segunda etapa el alce de la caña cortada) equivalente al 16 % y el sistema mecanizado equivalente al 84 %, de las áreas en producción este último es conocido por frente de corte mecanizados, figura 3.

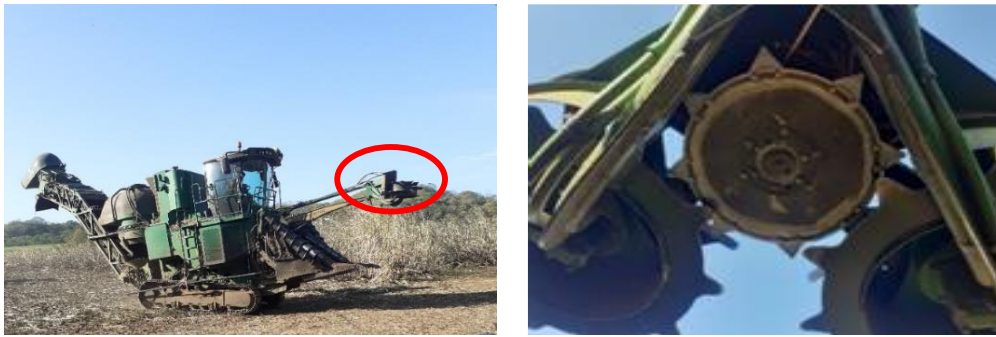
Figura 4. Vistas verticales y de fondo del despuntador

Corta la paja de la punta conocida como cogollo en el tallo. Posee cuchillas con filo tipo tierra para realizar corte.

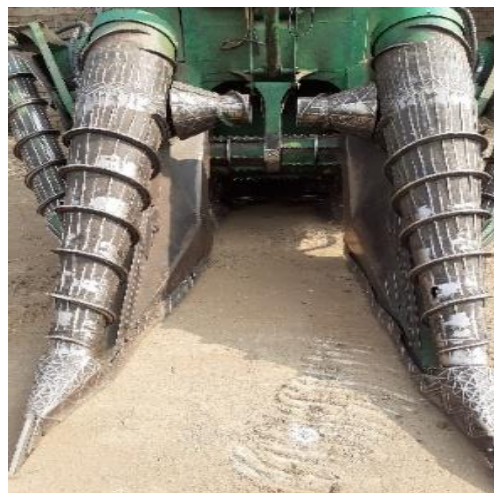
Figura 5. Vista vertical de los divisores.

Son dos tubos de forma cónica que poseen en su periferia una espiral y que al rotar semejan un tornillo sinfín. Se encarga de arpillar los tallos erectos o acamados que están sobre el surco para conducirlos hacia las cuchillas bases.

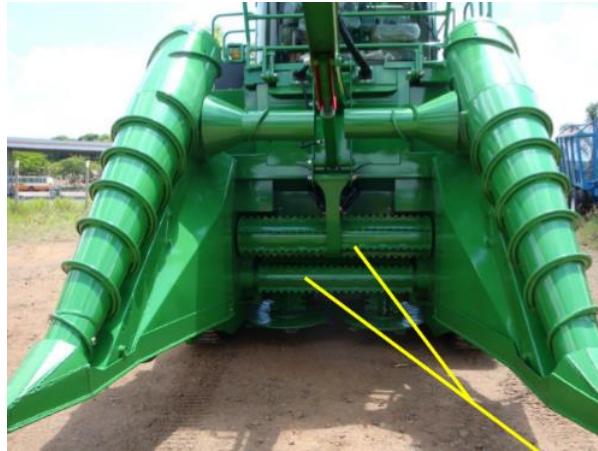
Figura 6. Guías de los rodillos volteadores

Empuja la caña hacia adelante para guiarla a los rodillos alimentadores se ajustan desde la cabina.

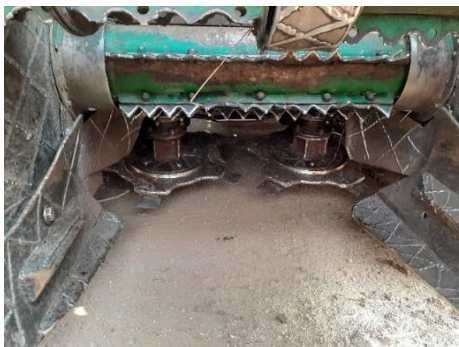
Figura 7. Movimiento de corte de las cuchillas base.

Se compone de dos discos con segmentos de cortes, que giran alrededor el uno del otro. Corta el haz de los tallos al nivel del suelo, conduciendo la punta inferior al rodillo levantado son ajustados desde la cabina.

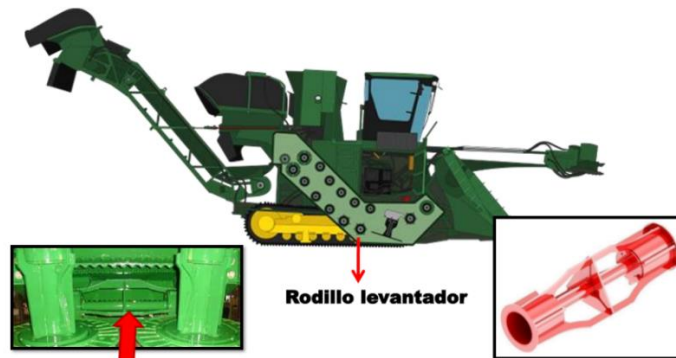
Figura 8. Posición del rodillo en la cosechadora.

Levanta el haz de caña cortado por las cuchillas base, dirigiéndolo hacia el interior de la máquina hasta los rodillos alimentadores. Tiene aletas huecas para permitir retirar la tierra presente en los tallos.

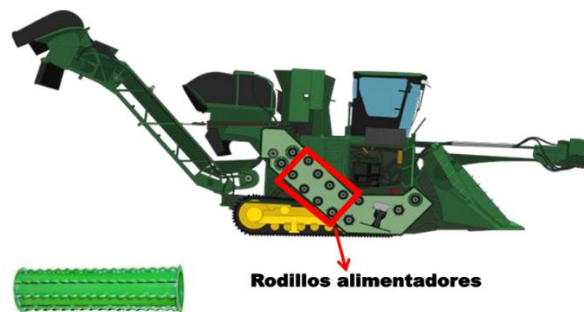
Figura 9. Sistema de Rodillos

Transportan y distribuyen horizontalmente los tallos hasta los rodillos picadores, son fundamentales en la limpieza de la tierra.

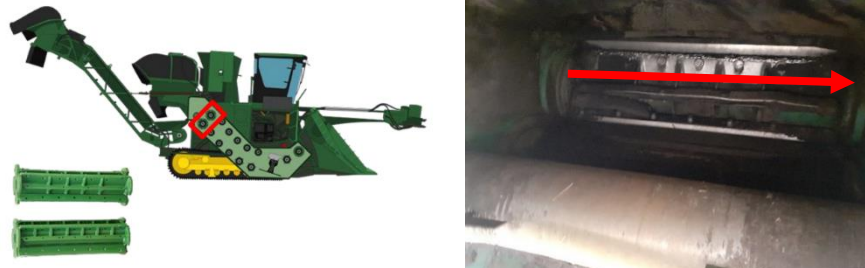
Figura 10. Ubicación de las cuchillas picadoras y sentido de filo.

Es el que efectúa el corte de las cañas en trozos de 35 a 40 cm, consta de dos ejes en cada uno de los cuales se ensamblan y que se atornillan las cuchillas.

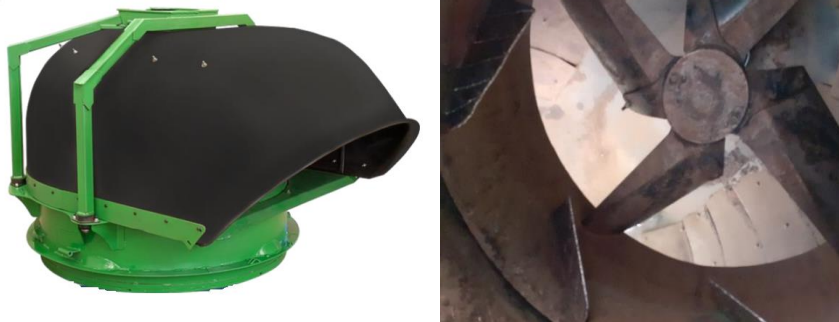
Figura 11. Vista general del Extractor

Realiza la limpieza de los tallos, retirando la paja y otras impurezas como: raíces, cogollos, tierra, rocas y hojas, trabaja a una velocidad de 1200 rpm.

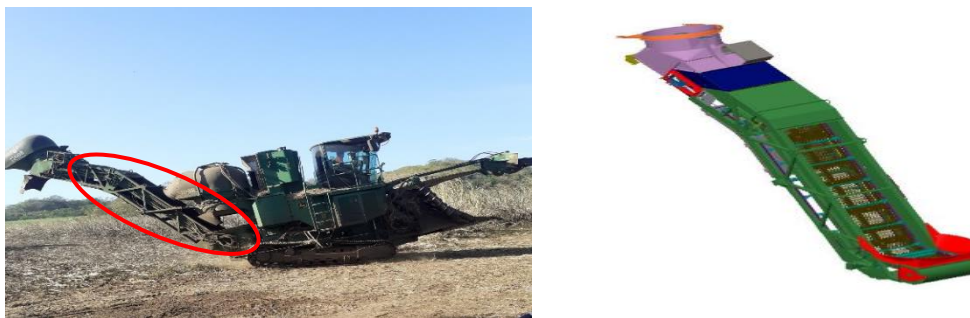
Figura 12. Sistema de Elevador

Conduce los trozos por medio de la oruga hasta el extractor secundario. Tiene base perforada para permitir la salida de la suciedad que entra en el momento del corte.

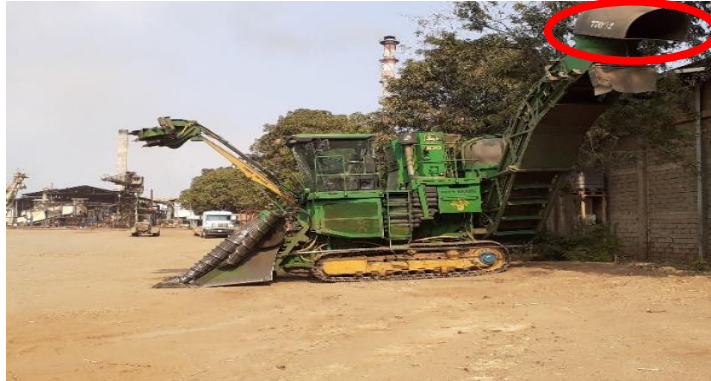
Figura 13. Extractor de Cosechadora con el código 77002 marca John Deere modelo 3520

Hace una segunda limpieza, retirando la suciedad restante y asegurando tallos más limpios. Trabaja a una velocidad de 900 rpm, Anexo 9.

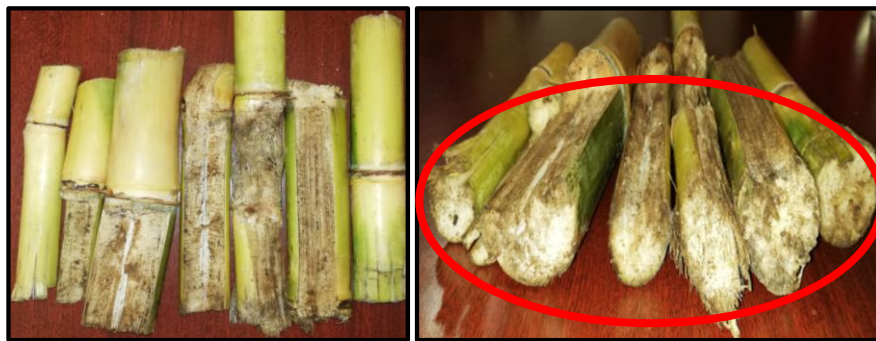
Figura 14. Estructura de caña afectada por golpe de cuchillas

Durante el proceso de corte las cuchillas picadoras pierden el filo a causa de las horas trabajadas lo que provoca un corte por golpe esto provoca que el jugo se evapore.

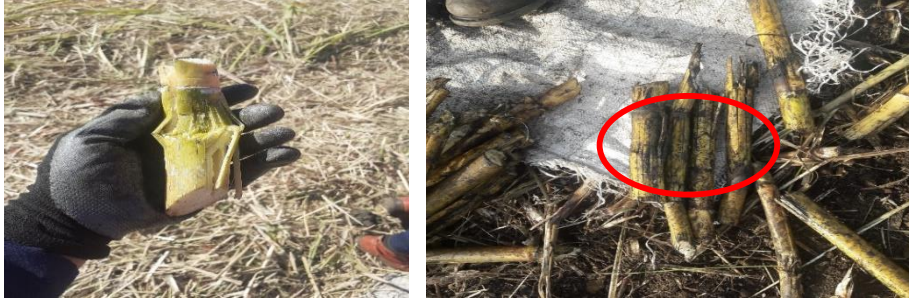
Figura 15. Caña cortada verde y quemada afectada por los rodillos.

Ocasionado por el sistema de rodillos alimentadores, existen tres causas por las cuales induce al daño cuando transporta gran cantidad de tallos, la caña tiene muchas hojas y los rodillos son desajustados por rocas.

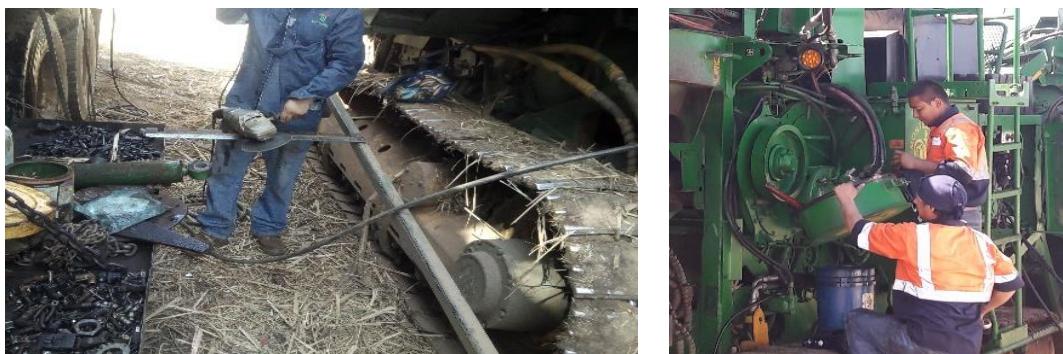
Figura 18. Mantenimiento General de la cosechadora cosechadora marca John Deere de código 77002, modelo 3520, esmerilado de cuchilla picadora y reparación de manguera hidráulica

- 2. Cambio y corrección de filos de cuchillas base y picadoras:** Si después de evaluar la cosechadora, existe un daño físico alto se ordena detener el corte y realizar cambio de cuchillas o esmerilar la hoja del filo (ver figura 18) en caso que no exista cuchillas picadoras de repuestos, se ha encontrado que las cuchillas picadoras tienen una deformación en la hoja que en vez de cortar los tallos, cortan rocas que accidentalmente se introducen a la cosechadora por esta razón los jefe y supervisores de cosecha en pre-zafra se toman la tarea de recorrer los campos a cosechar con los objetivos de estimar caña y verificar las condiciones del suelo.

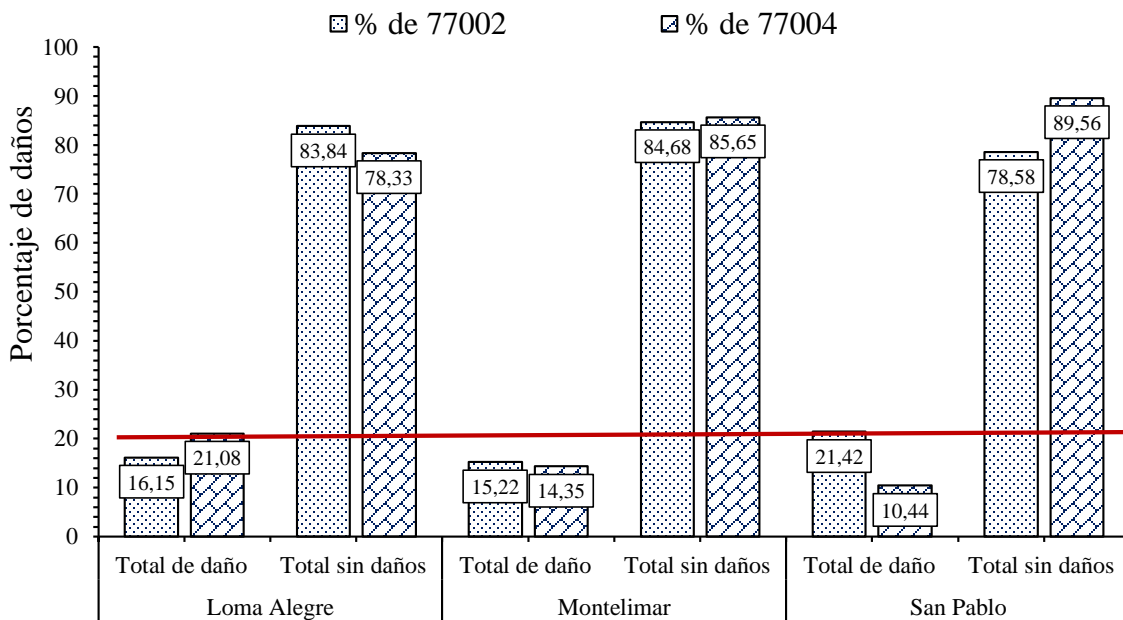
Figura 19. Porcentajes de daños provocados por las cosechadoras 77002 y 77004.

En la figura 19 observamos las afectaciones de las cosechadoras, la 77002 al cortar en la finca Loma Alegre se reporta un 83.84 % de caña buena y 16.15 % de daño; lo que un 80 % de caña sin afectación es considerado como una cosecha buena y un corte eficiente, en la cosecha de la finca Montelimar se reporta el 84.68 % de caña buena y 15.22 % de caña dañada realizando el corte eficiente, sin embargo en la finca San Pablo el 78.58 % es de caña buena y 21.42 % es de caña dañada lo que hace que el corte sea ineficiente generando pérdidas de jugo en la caña. La cosechadora 77004 al cortar en la finca Loma Alegre induce a la afectación con un total de

21.08 % de daño físico y 78.33 % caña sin daños, con estos datos obtenidos se considera alta la afectación y un mal corte.

Caso contrario durante la cosecha en la finca Montelimar se reporta el 85.65 % de caña sin daño y 14.35 % de caña dañada lo que se considera un buen corte y la cosecha en la Finca San Pablo se reporta un 89.56 % de caña buena contra un 10.44 % de caña dañada por consiguiente observamos que el corte en la finca Loma Alegre es la que reporta un corte ineficiente, al cosechar la finca Montelimar y la finca San Pablo se realiza una buena cosecha obteniendo un corte de calidad.
