Estado del suelo y agua en 24 fincas de seis comunidades de los municipios de Santa Teresa y La Conquista en Carazo, Nicaragua, 2017

State of soil and water in 24 farms in six communities in the municipalities of Santa Teresa and La Conquista in Carazo, Nicaragua, 2017

Oswaldo Martín Pineda Rizo¹, Fidel Guzmán Guillen²

Universidad Nacional Agraria, Facultad de Desarrollo Rural

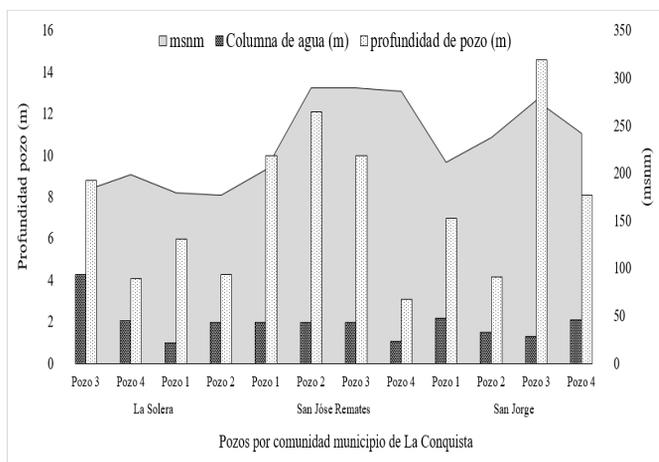
Figura 1. Relación profundidad de pozos, columna de agua y altura (msnm) de comunidades del municipio de Santa Teresa Carazo.

Manto freático: Profundidad de los pozos y salubridad de pozos. Las profundidades de los pozos y columna de agua en ambos territorios muestran variaciones según ubicación del pozo referente a la altura en metros sobre el nivel del mar (msnm) y conservación del medio ambiente. Para el caso de las comunidades del municipio de Santa Teresa las profundidades varían de 1 m a 5 m, 5 m a 10 m, 15 m a 20 m y para las comunidades del Municipio La Conquista va de 3 a 6 m, 7 a 9 m y de 10 a 14 m. Los resultados manifiestan

que, a mayor altura sobre el nivel del mar los pozos están propensos a secarse en época seca, y aquellos pozos que están a menor altura sobre el nivel del mar son pozos que permanecen con agua todo el año (Figuras 1 y 2).

Los pozos más propensos a secarse por comunidades son: La pitilla, Loma de viento de Santa Teresa y San Jorge de La Conquista.

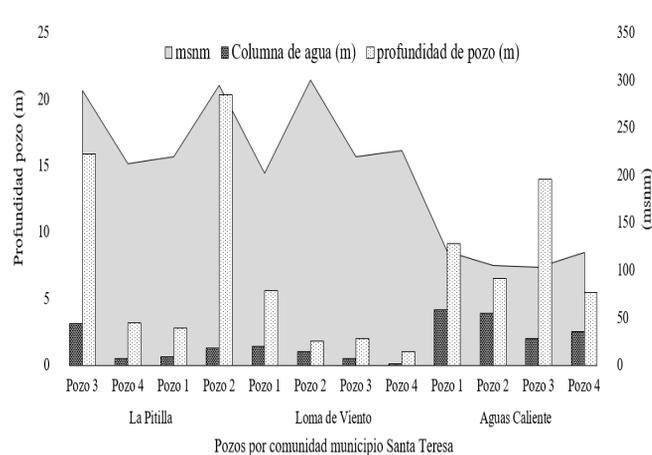
Figura 2. Relación profundidad de pozos, columna de agua y altura (msnm) de comunidades del municipio de La Conquista.
